RESUMEN DE DATOS

Matrícula	EC-FVO	
Tipo y modelo	SIKORSKY S-61N	
Explotador	INAER HELICÓPTEROS OFF-SHORE

INFORME

Fecha de aprobación	19 de septiembre de 2012
---------------------	---------------------------------

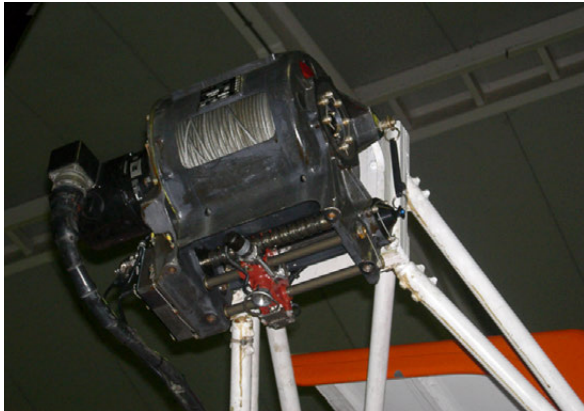
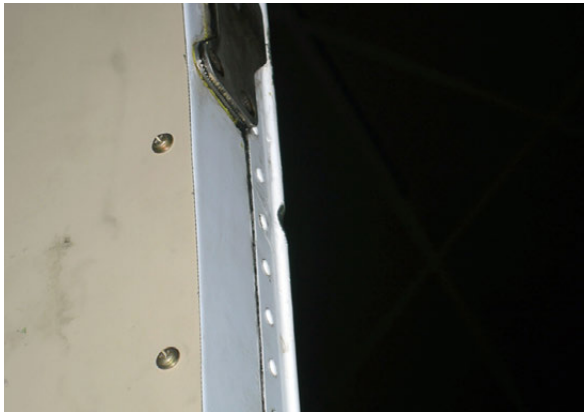
Como posibles evidencias en relación con el suceso, sólo se encontraron la rotura del cable de la grúa externa instalada sobre la puerta de carga situada en el lado derecho del helicóptero, y marcas de roce y huellas de impronta en los bordes de la parte abatible de dicha puerta, alguna de ellas susceptible de haber sido producida por el roce del cable de la grúa.

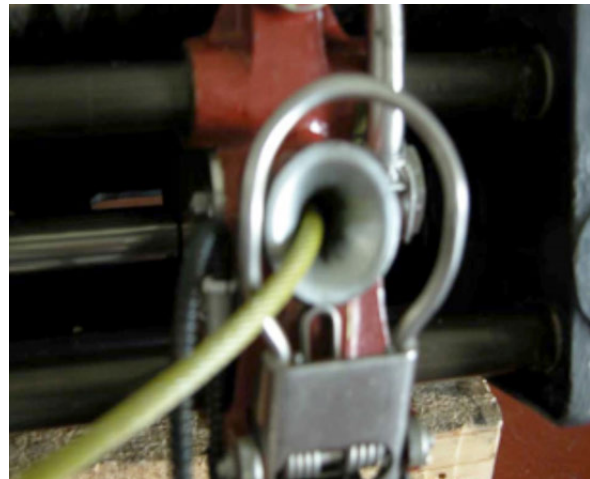
Figura 7

- En la figura n.º 7 se ha simulado la posición del cable necesaria para producir la marca n.º 1, que excede de manera considerable el ángulo de 20° permitido.

- A falta de los resultados del estudio metalográfico del cable, se consideró que la rotura del cable se produjo, de manera muy probable, como consecuencia del uso de la grúa fuera de los límites autorizados para su operación.

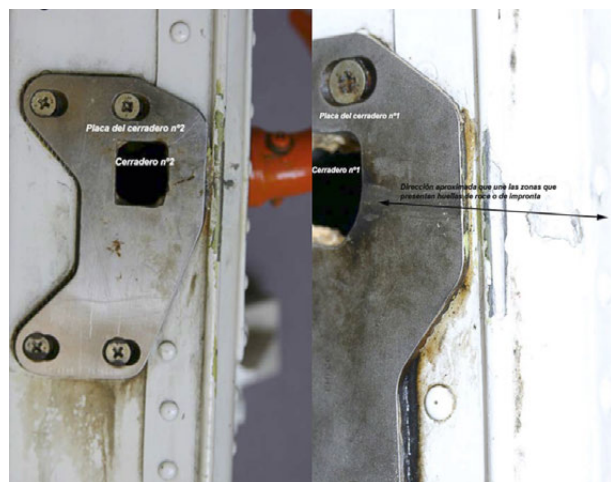
Figura 10

También cabe mencionar las dos zonas situadas adyacentes a los dos cerraderos de esta parte abatible de la puerta situados en la chapa lateral exterior de la misma (zonas C y G en la figura n.º 8), las cuales presentan marcas de tipo roce, tanto en la chapa exterior como en la varilla

cilíndrica, que están alineadas con ciertas marcas de roce presentes en las placas de los cerraderos (véase figura n.º 10), lo cual parece indicar que probablemente estas marcas sean debidas al movimiento relativo entre estas zonas y un único elemento situado en el otro componente de la puerta del helicóptero.
