RESUMEN DE DATOS

Matrícula	EC-FJV
Tipo y modelo	AEROSPATIALE AS-350B2
Explotador	Helicópteros Insulares, S. L.

INFORME

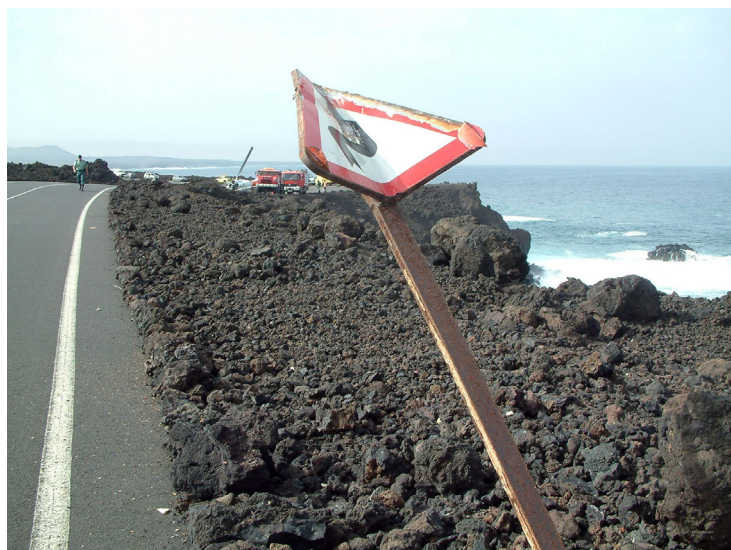
Figura 2. Señal de tráfico con el helicóptero al fondo

El primer impacto fue el que tuvo lugar entre el rotor de cola del helicóptero y la señal de tráfico de advertencia de curvas peligrosas (figura 2). La parte triangular de esta señal mostraba un doblez, sobre una línea prácticamente vertical, así como una perforación en su parte central. El poste de sujeción estaba doblado en su base un ángulo de 60° respecto a la vertical, en la dirección de vuelo de la aeronave, y ligeramente hacia la carretera.

El impacto del rotor de cola con la señal de tráfico provocó que el poste de sujeción de la señal se doblara, pivotando sobre su base, de forma que la parte superior de la señal se desplazó hacia atrás y hacia abajo, lo suficiente para no recibir el impacto de la segunda pala. Esta hipótesis es congruente con el estado en que quedó la señal, doblada en un ángulo de unos 60° respecto a la vertical.

Por otra parte, la orientación, prácticamente vertical del doblado, así como la inclinación del poste de sujeción dan una idea de la dirección en la que volaba la aeronave: siguiendo la dirección de la carretera. A esta misma conclusión se llega al observar la ubicación en la que quedaron los restos de la aeronave. Asimismo, de la distancia a la que quedaron éstos de la señal, y en especial el rotor de cola, se deduce que en el momento en que se produjo el primer impacto, la aeronave tenía una velocidad horizontal apreciable. El hecho de que en este primer impacto ninguna parte de la aeronave contactara con el terreno, evidencia que en ese momento su régimen de descenso era prácticamente nulo.

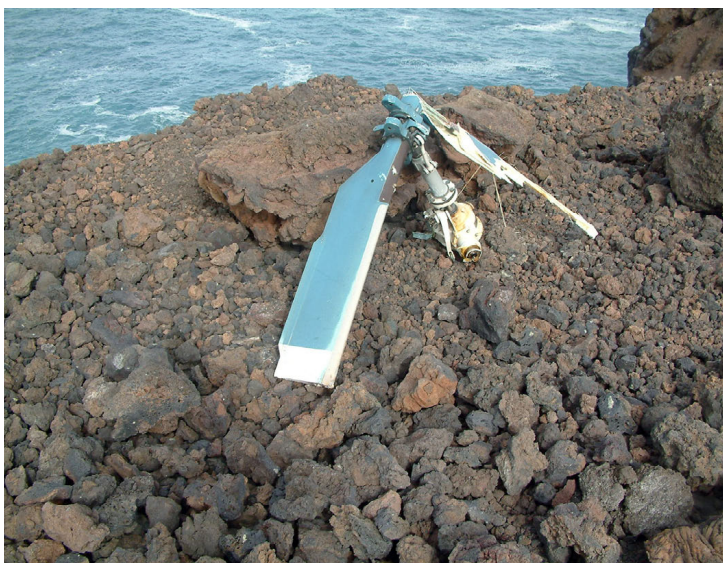
Figura 3. Rotor antipar

Cincuenta m más allá, siguiendo la dirección de vuelo que llevaba la aeronave, y a la derecha de la carretera se encontraba el rotor de cola. Este se había desprendido por la rotura de las sujeciones de la caja de 90°, del eje de transmisión de potencia y de la barra de control de paso. De las dos palas que tiene este rotor, una no presentaba prácticamente daños, en tanto que la otra estaba rota casi en su raíz.
