**RESUMEN DE DATOS**

Fecha y hora	<b>Sábado, 15 de marzo de 2008; 15:30 h local<sup>1</sup></b>
Lugar	<b>Aeródromo de Fuentemilanos (Segovia)</b>

Matrícula	<b>EC-GXS</b>
Tipo y modelo	<b>SCHEMPP HIRTH DISCUS CS</b>
Explotador	<b>Privado</b>

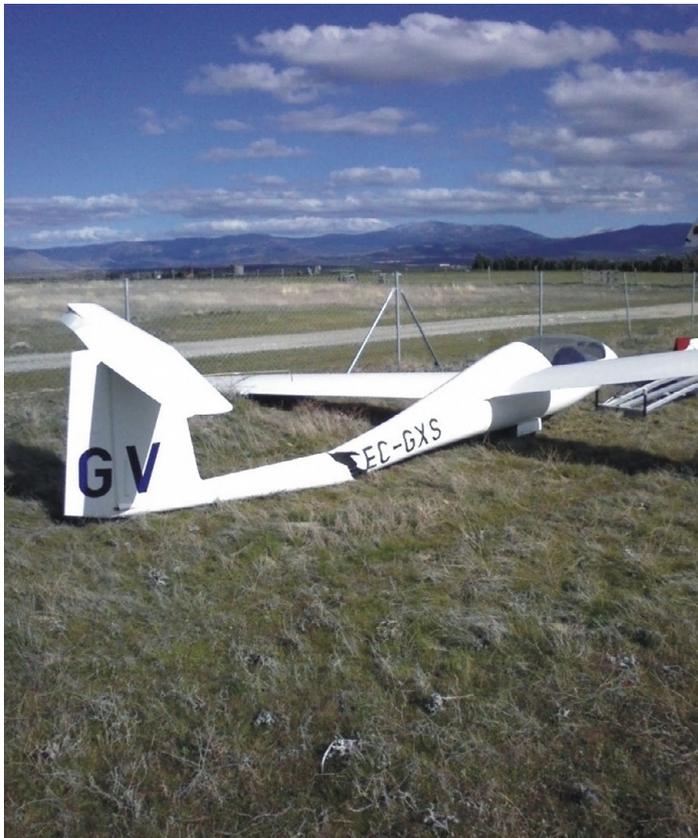
El día 15 de marzo a las 15:30 hora local, el velero de matrícula EC-GXS procedió a realizar un despegue, remolcado por la aeronave EC-DDM, por la pista 34 del Aeródromo de Fuentemilanos (Segovia) para un vuelo local. Desde el momento en que comenzó la carrera de despegue el planeador no consiguió mantener ni la nivelación de los planos ni la alineación con el eje de pista y tras recorrer unos metros por ésta, finalmente golpeó el suelo con la punta del plano derecho, saliéndose de la pista con una trayectoria desviada aproximadamente unos 30° respecto al eje. Una vez fuera de la pista, el piloto soltó el cable de remolcado, pero no pudo evitar que el velero con la cola levantada, pivotara sobre la punta del plano derecho hasta quedar situado en sentido contrario al de despegue. Finalmente, la cola cayó al suelo provocando la rotura y desprendimiento de la parte posterior del fuselaje. También se produjeron daños en ambos planos y en los timones vertical y horizontal.

Figura 1. Estado del velero tras el accidente

El accidente se produjo por la pérdida de control del avión en la carrera de despegue como consecuencia de un excesivo viento cruzado.
