Fecha y hora	Domingo, 4 de mayo de 2008; 10:30 h local
Lugar	Aeródromo de El Berriel (Gran Canaria)

Matrícula	EC-CGU
Tipo y modelo	PIPER PA 28-180
Explotador	Privado

INFORME

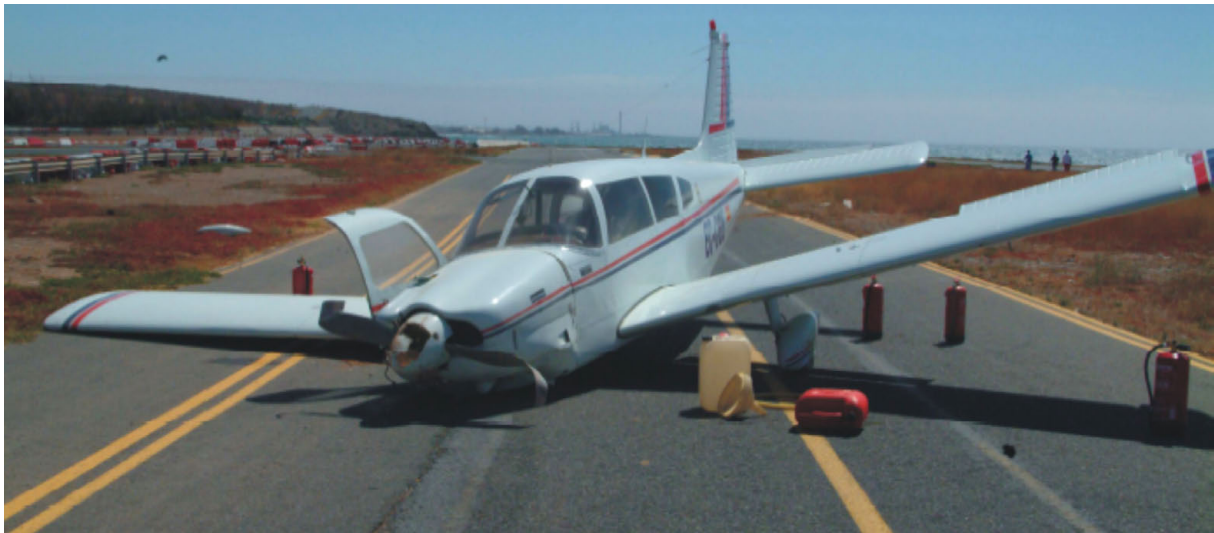
Al contactar con el suelo el piloto perdió el control del avión y éste se salió de la pista por la derecha, derrapando y quedando detenido en la calle de rodadura. En el momento del aterrizaje soplaban vientos de intensidad y dirección variables.

Figura 1. Posición de la aeronave tras el accidente

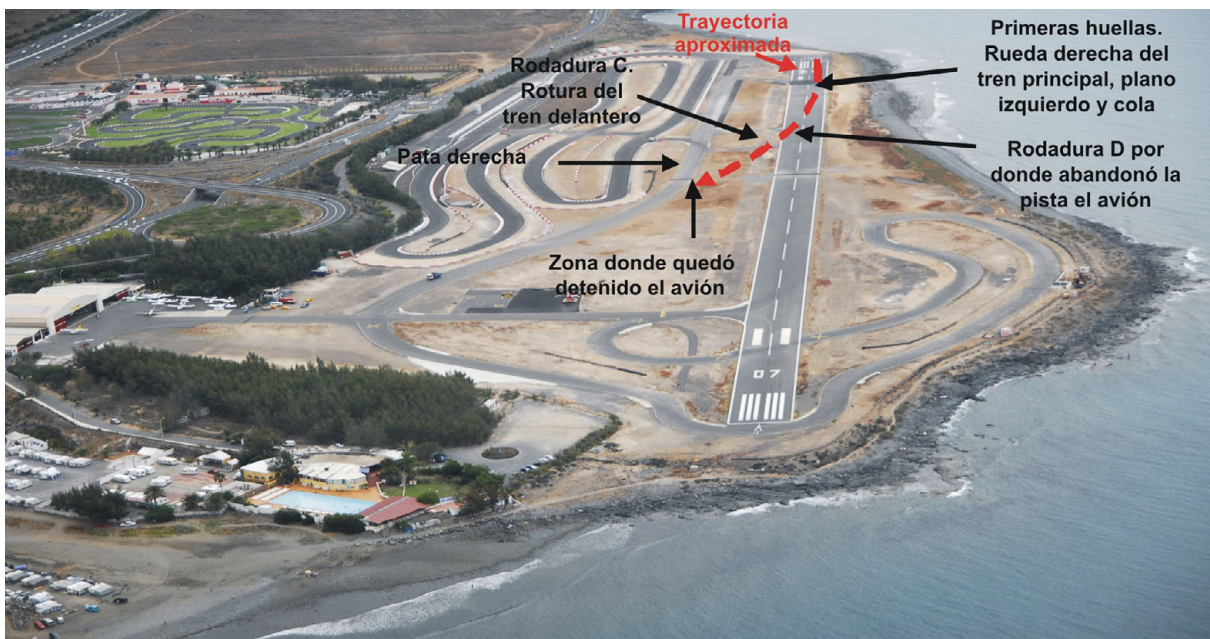
Figura 2. Trayectoria final del avión

El accidente se produjo por la pérdida de control durante el aterrizaje, a lo que contribuyeron los siguientes factores:

- Unas condiciones de viento variable en intensidad y dirección a lo largo de la pista que hizo que el avión no se presentase en el tramo final estabilizado.
- La escasa experiencia del piloto.
