**RESUMEN DE DATOS**

| Lugar | <b>Aeropuerto de Fuerteventura</b> |

| Matrícula | <b>EC-DIU</b> |
| Tipo y modelo | <b>PIPER PA-28RT-201</b> |

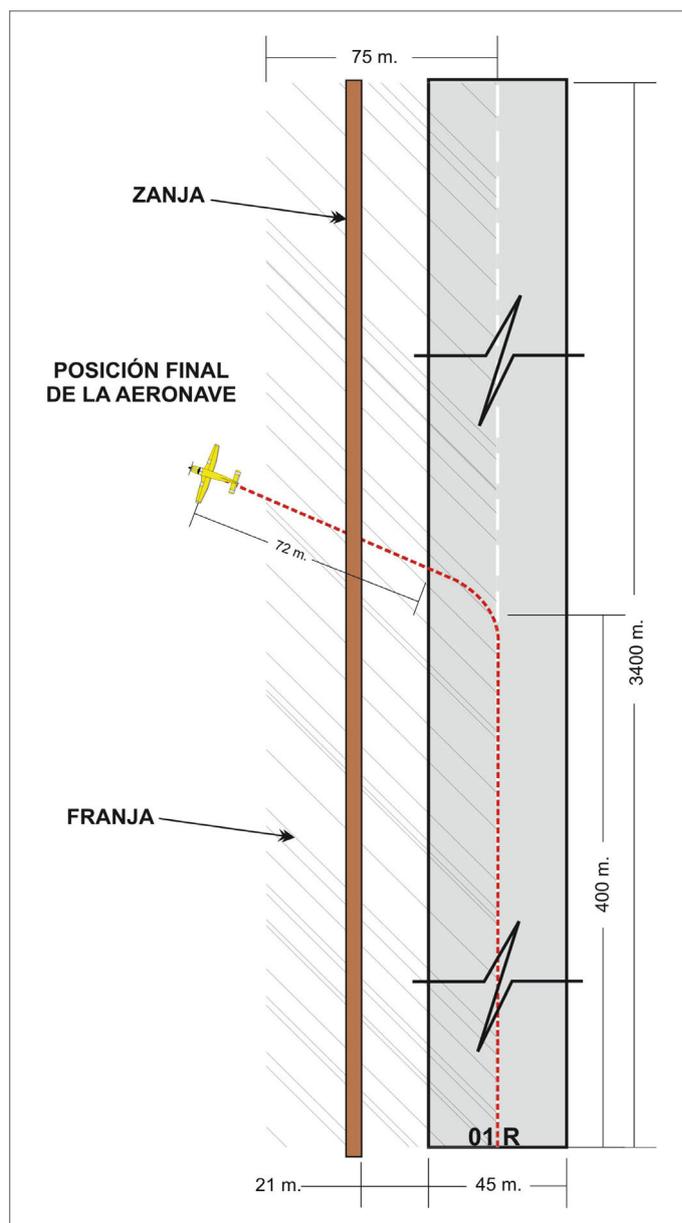
Figura 1. Trayectoria de la aeronave

La aeronave rodó desde la zona de parking hasta la cabecera de la pista 01R del Aeropuerto de Fuerteventura por donde se disponía a despegar. Se le autorizó el despegue a las 10:45 h local. Cuando había recorrido aproximadamente 400 m, y al alcanzar una velocidad de aproximadamente 65 kt, la aeronave inició un desvío hacia la izquierda que el piloto, a pesar de aplicar frenos, no pudo corregir. En ese momento decidió reducir potencia y apagar el motor.

La aeronave abandonó la pista, cuando atravesó una zanja para recogida de aguas, que se encontraba a 21 m del borde de pista, el piloto sintió un golpe en el tren de aterrizaje. En ese instante, el tren de morro se retrajo y la proa de la aeronave empezó a descender y a arrastrarse sobre el terreno. Esto provocó que la aeronave sufriera daños de importancia, principalmente en la parte inferior delantera del fuselaje.

Tras recorrer 72 m, desde que abandonó la pista, la aeronave se detuvo.

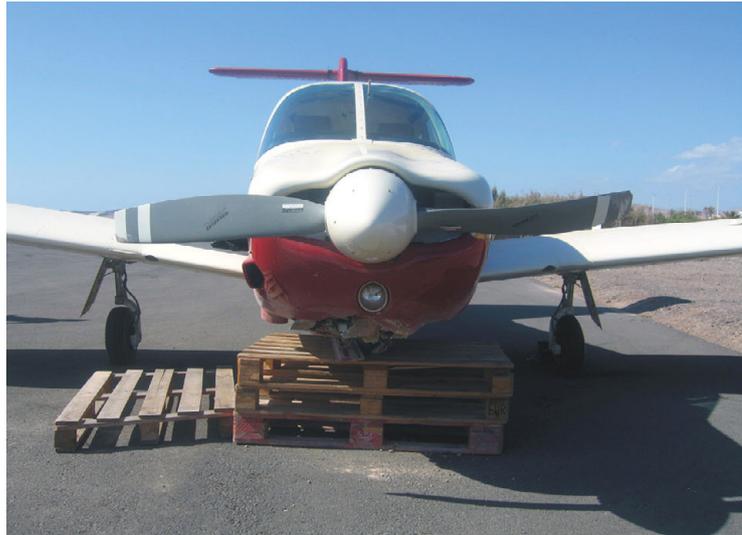
Figura 2. Daños de la aeronave

La aeronave tenía daños en la parte delantera inferior del fuselaje. La punta de una de las palas de la hélice presentaba rozaduras y los planos mostraban deformaciones a la altura del larguero principal.

En las comprobaciones que se realizaron sobre el tren de morro no se observó que presentara ninguna rotura que pudiera haber provocado la retracción del tren. De hecho se completó la extensión del tren de aterrizaje y se observó que no presentaba ninguna resistencia a la extensión a pesar de que se hizo manualmente.

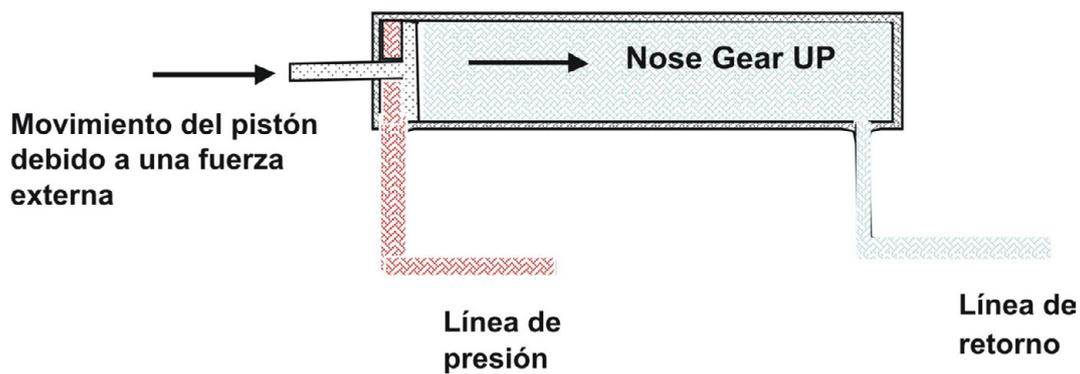
Figura 3. Esquema del actuador del tren de morro

En la figura 3 aparece un esquema del actuador del tren de morro. Como se puede observar para mover el pistón interior y subir el tren habría que inyectar fluido hidráulico a presión. Este mismo efecto se conseguiría mediante una fuerza externa equivalente.

El tren de morro de la aeronave se mantiene extendido gracias a un muelle y al fluido hidráulico que permanece dentro del actuador hidráulico. Si recibiera un impacto lo suficientemente fuerte (equivalente a la acción que ejercería el fluido hidráulico si la bomba se pusiera en funcionamiento) en el sentido longitudinal de la aeronave, se podría vencer el sobrecentro y provocar la retracción no comandada del tren.

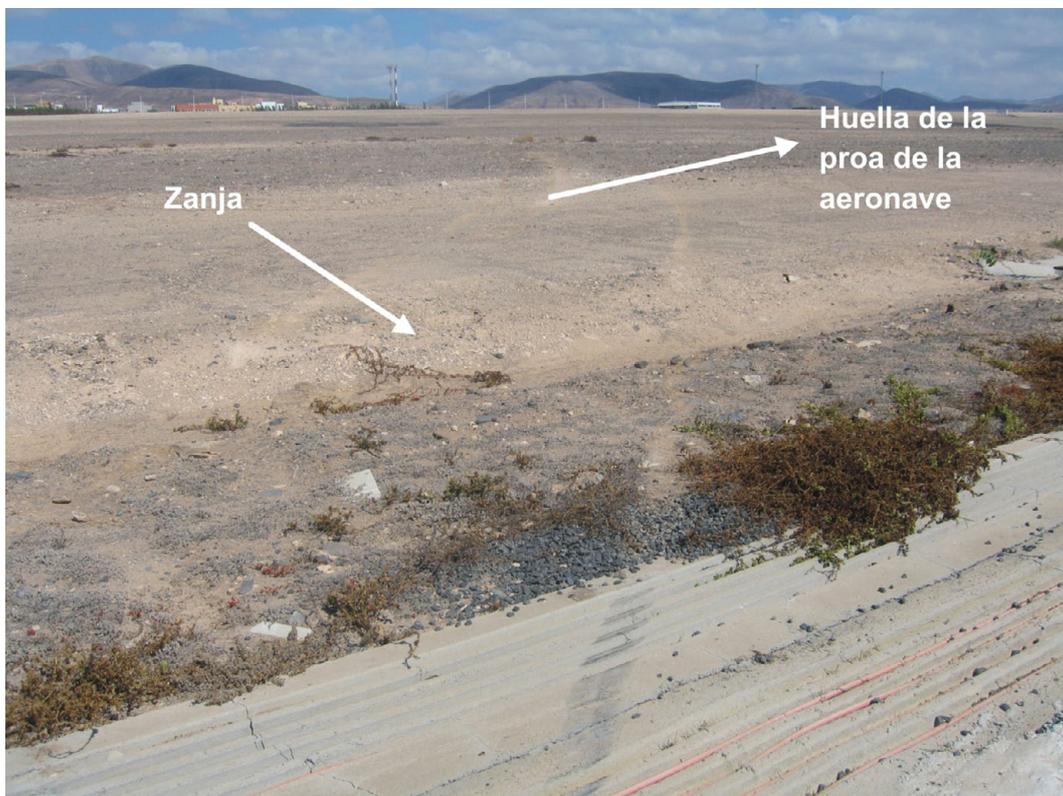
Figura 4. Zanja para la recogida de aguas

La pista que utilizó la aeronave es la 01R/19L. Tiene una anchura de 45 m y una longitud de 3.400 m. A 21 m del borde izquierdo de la pista 01R hay una zanja para la recogida de aguas a continuación de la zona asfaltada. En la figura 4 se muestra la zona de la zanja que atravesó la aeronave. Como se observa en la figura se trata de una zona de tierra compactada.

Una vez que la aeronave abandonó la pista el tren de morro impactó con la zanja. A continuación el tren de morro inició su retracción y la proa de la aeronave contactó con el terreno dejando una huella que se puede ver en la figura 4.

Hay que señalar que la zanja con la que impactó la aeronave se encuentra dentro de la franja y que según recomienda OACI esa área debe estar nivelada en atención a los aviones que pudieran salirse de la pista. En este caso cabe destacar que fue la existencia de esta zanja la que provocó que los daños en la aeronave fueran de mayor entidad y que de no haber existido se habrían reducido notablemente.

Por otro lado, el impacto del tren de morro con la zanja, situada en la franja, dio lugar a la retracción no comandada del tren de morro lo que se tradujo en un incremento en los daños de la aeronave.

Tras producirse el suceso, AENA ha iniciado actuaciones correctoras en el aeropuerto de Fuerteventura con objeto de subsanar los desniveles que pudieran existir en la zona de la franja. Las medidas se han proyectado en dos fases:

- La nivelación en detalle de la zona de la zanja que afectó a la aeronave en su salida de pista cuya ejecución fue inmediatamente posterior al suceso.

- La ejecución de un expediente centralizado que incluirá la nivelación de algunas zonas conflictivas detectadas así como eliminación de obstáculos, cuya ejecución se prevé para el verano de 2009.

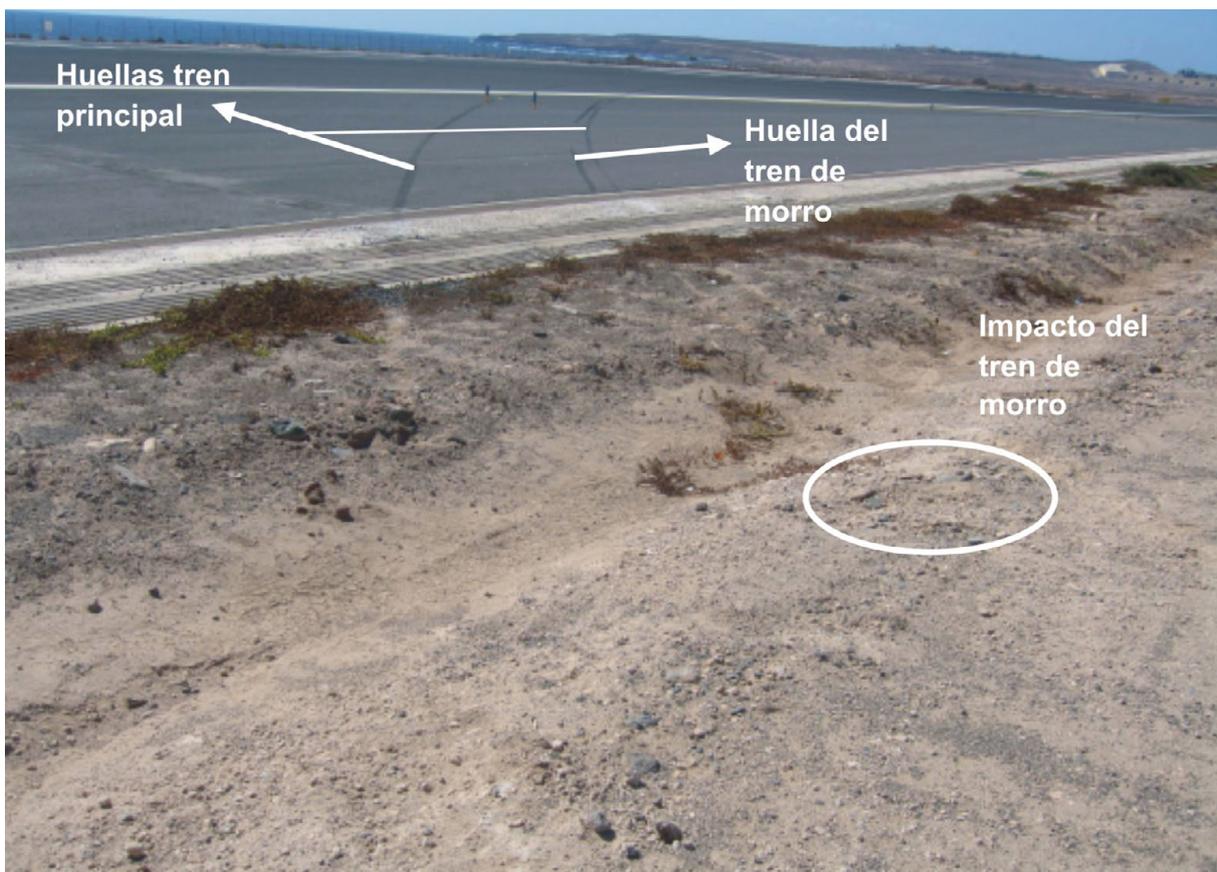
Figura 5. Huellas en pista del tren de aterrizaje

La aeronave inició un desvío hacia el lado izquierdo de la pista y siguió una trayectoria de aproximadamente 45° con el eje de pista. En la figura 5 se aprecian las huellas que las ruedas del tren dejaron sobre la zona asfaltada.

Por las huellas que dejó la aeronave sobre la pista se observa que se produjo un derrape hacia el lado derecho.
