Fecha y hora	Domingo, 1 de junio de 2008; 19:00 h¹
Lugar	Imárcoain (Navarra), a 7 km al sur del Aeropuerto de Pamplona

Matrícula	EC-BYT
Tipo y modelo	CESSNA F-177-RG «Cardinal»
Explotador	Privado

INFORME

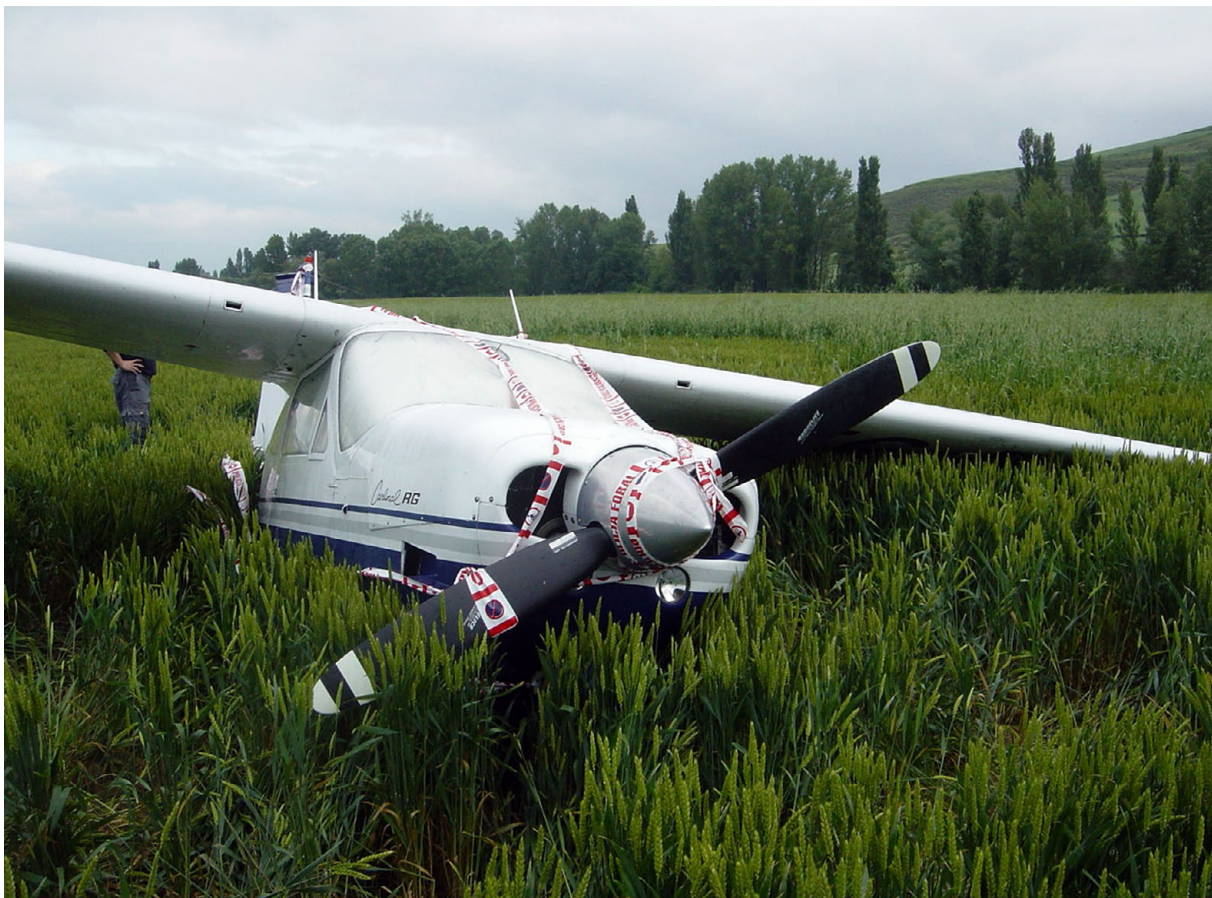
Figura 1. Condición general de la aeronave tras el aterrizaje de emergencia

La aproximación al lugar elegido para el aterrizaje fue llevada a cabo sin dificultad y el contacto con el terreno fue brusco. Al iniciar el recorrido por el campo se replegaron las dos patas principales del tren de aterrizaje y la aeronave continuó deslizándose sobre el terreno apoyada en la pata de morro, en la parte inferior del fuselaje central y en el estabilizador horizontal.

El recorrido total de la aeronave en tierra fue de unos 140 m y, al final, se apoyó en el plano izquierdo.
