RESUMEN DE DATOS

Matrícula	EC-GIT
Tipo y modelo	CASA 1131-E (BUCKER BU 131)
Explotador	Privado

INFORME

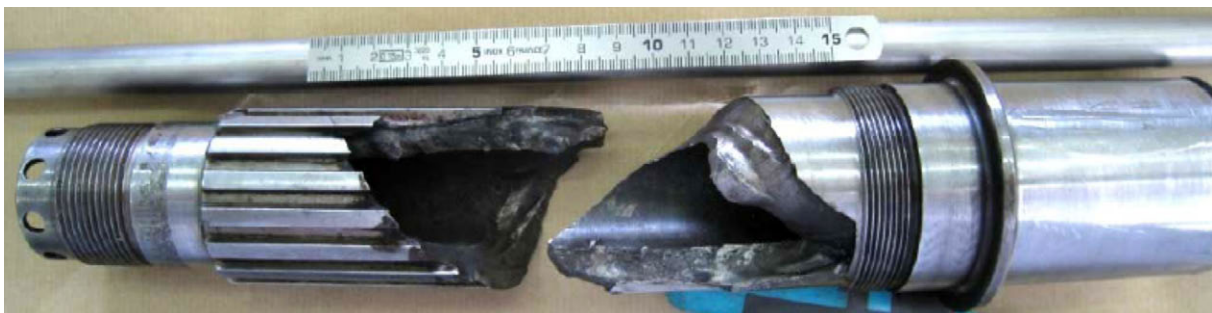
La inspección posterior al accidente reveló que se había producido la rotura del cigüeñal en el extremo delantero estriado que sirve de soporte al cubo de la hélice.

Figura 2. Fotografía de la zona de rotura

El estudio de laboratorio determinó que la rotura se produjo por la progresión por un mecanismo de fatiga que tras alcanzar el tamaño crítico agotó la capacidad residual de resistencia del cigüeñal.

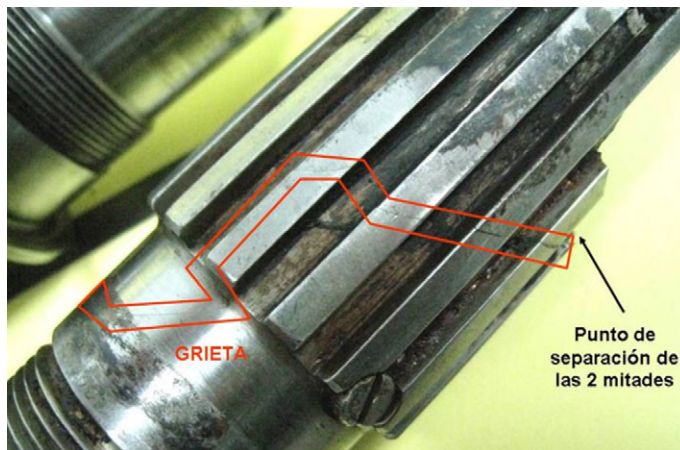
Figura 3. Trayectoria seguida por la grieta

La grieta se inició en uno de los radios de acuerdo de una estría con la base del cigüeñal en la zona delantera de la misma. No se encontraron defectos superficiales ni de estructura en la pieza relevantes para producir efecto de

El camino de propagación en la trayectoria inclinada a 45° era transgranular, descartándose una propagación de tipo intergranular, y bajo la superficie era observable la presencia de material aplastado debido al contacto entre las superficies de rotura.

La aparición de la grieta pudo deberse a que en una operación de montaje de la hélice sobre el cigüeñal sin que estuvieran bien alineados se produjera una carga excesiva sobre una estría.

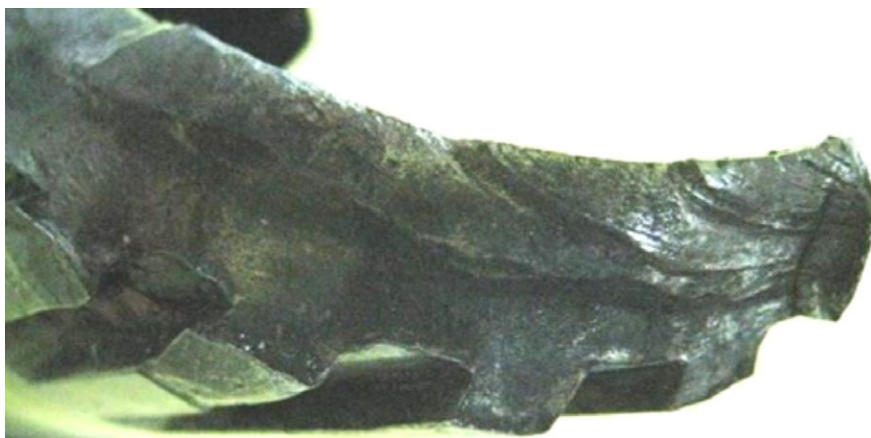
Sobre la superficie de la zona de origen de la fractura se observaban las características de una rotura progresiva bajo el mecanismo de fatiga con marcas de progresión – parada (playas) que serían indicativas de la existencia de una grieta de fatiga en esa área que hubiera crecido bajo las cargas cíclicas de torsión (máximas en la superficie) hasta alcanzar un tamaño crítico tras el cual tuvo lugar la fractura frágil. Tras las marcas de playa, se observaban también las marcas características de una propagación rápida, frágil e inestable de la grieta.

También se pudieron ver daños en el material bajo la superficie de fractura de la grieta principal con aplastamiento de la superficie de fractura, y zonas en las que podría existir daño intergranular. No obstante, en la zona de los radios de acuerdo la estructura no estaba deformada ni mostraba daño intergranular.

Figura 4. Marcas de playa y marcas de río
