RESUMEN DE DATOS

Fecha y hora	Domingo, 24 de agosto de 2008; 12:40 h local¹
Lugar	Aeropuerto de Fuerteventura (Las Palmas)

Matrícula	EC-JJE
Tipo y modelo	BELL 412
Explotador	Inaer Helicópteros, S. A.

Tipo de operación	Trabajos aéreos – Comercial – Búsqueda y Salvamento
Fase del vuelo	Aterrizaje

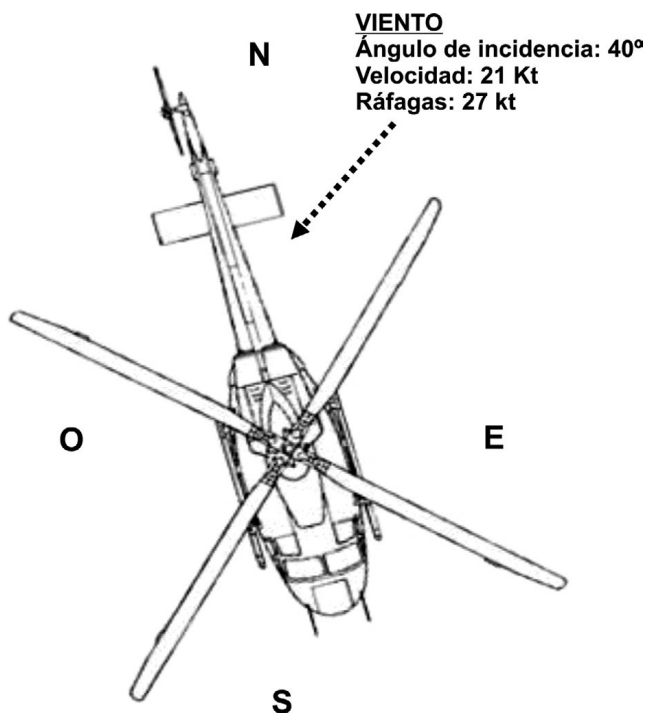
Figura 1. Posición del helicóptero

Una vez en tierra desembarcó uno de los rescatadores, y a continuación la tripulación inició una maniobra de entrenamiento consistente en girar 360° en sentido horario, haciéndolo en cuatro movimientos con giros de 90° cada uno incluyendo la toma y el despegue. Se elevó en vuelo estacionario, y realizó el primer giro con poca velocidad, descendiendo después para volver a posarse en el suelo. A continuación se elevó de nuevo e inició el segundo giro, pero cuando el eje longitudinal apuntaba casi en dirección Sur, aparecieron fuertes vibraciones en dirección vertical. Según el testimonio de la tripulación, el piloto bajó la palanca de paso colectivo y el helicóptero cayó bruscamente al suelo desde una altura aproximada de 3 m.

El helicóptero resultó con daños en los patines y deformaciones en los apoyos del travesaño inferior trasero. También se rompió el cristal superior derecho, ya que el piloto golpeó con la cabeza contra el mismo.

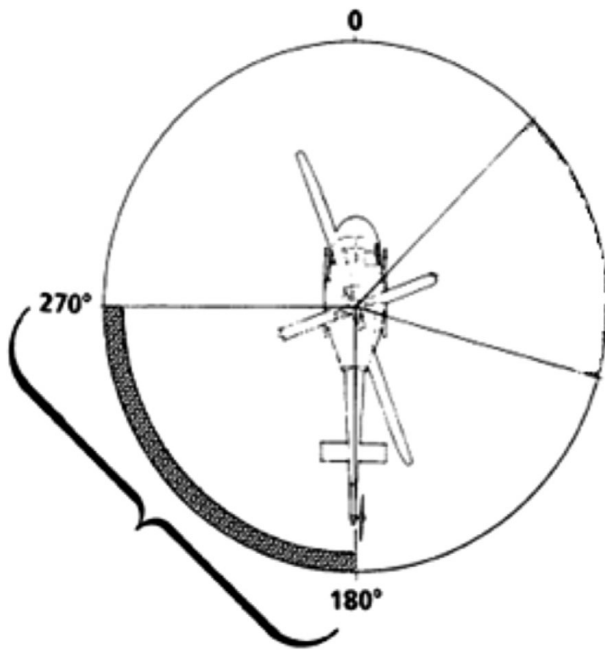
Figura 2. Limitaciones debidas al viento

El manual de vuelo establece que la máxima velocidad de viento permitida cuando éste incide desde el cuadrante trasero izquierdo es 35 kt (ver Figura 2) para una altitud de densidad igual o inferior a 3.000 ft. Asimismo dice que para vuelo estacionario, cuando el helicóptero está sometido al efecto suelo, es crítico el movimiento longitudinal de la palanca del cíclico cuando el viento incide desde el cuadrante trasero izquierdo, de manera que puede interferir en el funcionamiento del AFCS si éste está trabajando en el modo ATT.

En el instante en el que sobrevinieron las vibraciones, el viento incidía en el helicóptero desde el cuadrante trasero izquierdo, con una intensidad, incluidas las ráfagas, que estaba lejos de alcanzar la máxima permitida. No obstante el par motor requerido para mantenerlo en esa posición tenía que ser superior al necesario cuando el viento incide de cara, por lo que en esa situación el piloto se veía obligado a contrarrestar la acción del viento desplazando longitudinalmente la palanca del cíclico.
