**RESUMEN DE DATOS**

Matrícula	<b>F-CHDR</b>
Tipo y modelo	<b>PEGASE C-101</b>
Explotador	<b>Privado</b>

## 1. INFORMACIÓN SOBRE LOS HECHOS

Matrícula	<b>G-BODI</b>
Tipo y modelo	<b>STODDAR-HAMILTON GLASSAIR III SH-3R</b>
Explotador	<b>Privado</b>

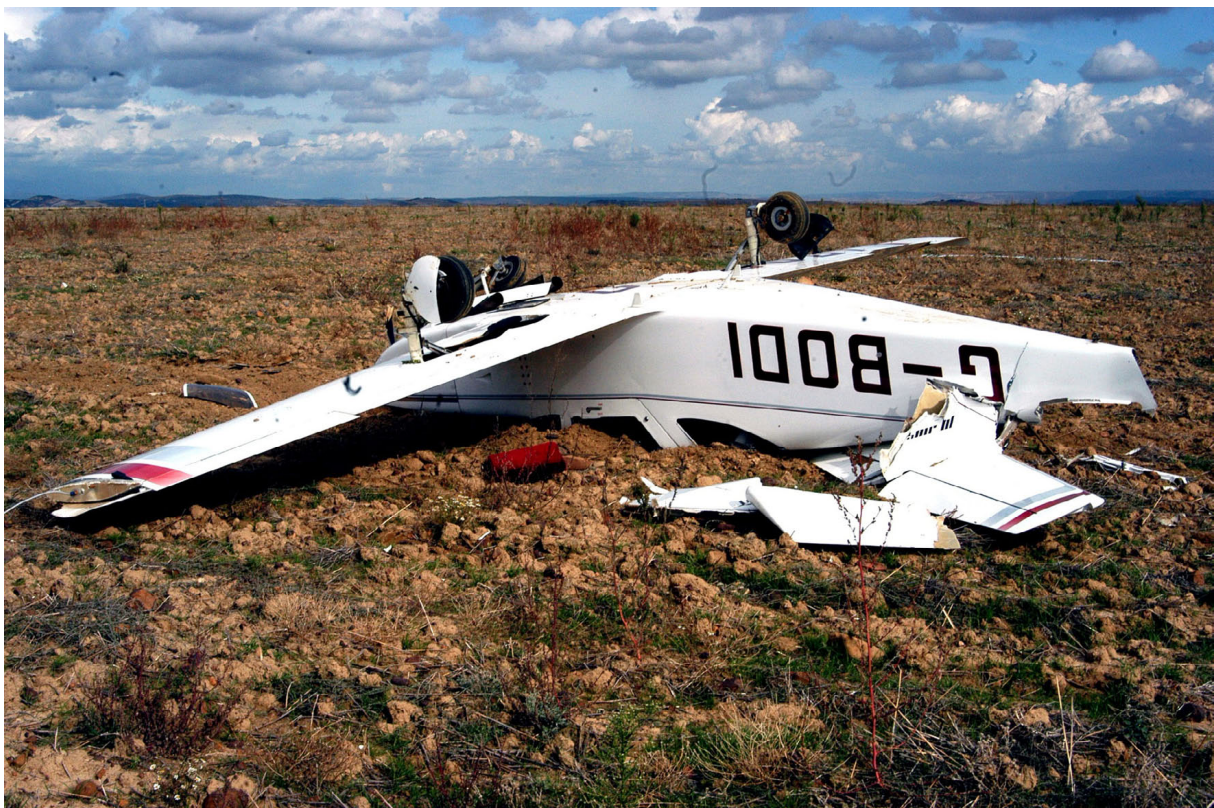
Figura 2. Posición final del avión

En la inspección posterior al accidente se constató que el primer contacto del tren con el terreno dejó unas huellas simétricas de 17 m de longitud. Más adelante, a 8 m de distancia estaban las marcas del segundo impacto del tren y las de la hélice, y 11 m más lejos quedó el avión.

El tren de aterrizaje presentaba un fuerte golpe, quedando más afectada la rueda delantera.

Las palas de la hélice se partieron al impactar, pero no se astillaron, y sus restos quedaron a poca distancia del avión.

El plano derecho presentaba un golpe en la punta, habiéndose desprendido la punta del plano, y parte del depósito adicional situado en el extremo. Tanto el depósito de combustible principal como los adicionales estaban vacíos.

Las huellas encontradas indican que cuando el avión tocó por primera vez con el terreno estaba nivelado, y que clavó el tren y la hélice en un segundo impacto. El hecho de que llevará el tren desplegado provocó que capotara, y quedara en posición invertida. El estado y la posición de las palas de la hélice confirmaría que el motor estaba parado en el momento del impacto.

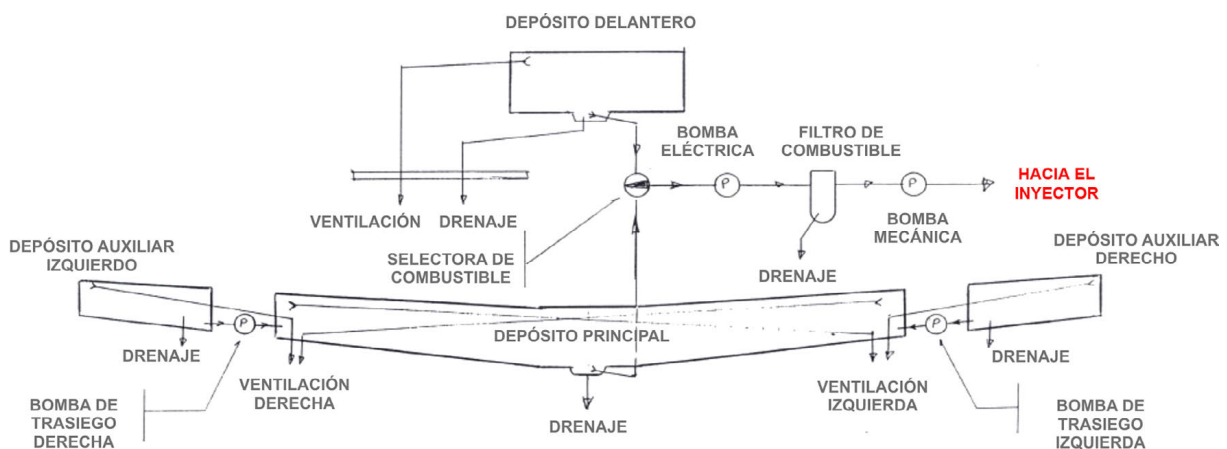
Figura 3. Esquema del sistema de combustible

Disponía de dos depósitos de combustible. El principal de 200 l de capacidad, alojado en el ala, y otro delantero de 30 l, situado antes del mamparo cortafuegos. Incorporaba también dos depósitos adicionales en los extremos del ala con una capacidad de 21 l cada uno (figura 3). El depósito principal llevaba un sistema que aseguraba el suministro

de combustible al realizar maniobras no coordinadas, pero no así el depósito auxiliar. La válvula selectora situada en cabina tenía tres posiciones, hacia la izquierda (depósito principal), hacia delante (depósito delantero) y hacia la derecha (corte de combustible), la cual tenía una guarda para impedir un corte inadvertido. El consumo medio era aproximadamente 1,15 l/min.

Durante la investigación se constató que el flujo de combustible hacia el motor se cortó en el tramo del circuito comprendido entre la bomba eléctrica y el filtro de combustible, y que dicha bomba estaba desconectada. Tanto el primer indicio de fallo en el motor como la parada definitiva sobrevinieron inmediatamente después de hacer sendos virajes, por lo que pudo desplazarse el combustible durante esas maniobras y al no incorporar el depósito auxiliar un sistema que asegurase el suministro de combustible en maniobras descoordinadas pudo haber una interrupción puntual de la alimentación al motor.
