**RESUMEN DE DATOS**

Fecha y hora	<b>Sábado, 30 de agosto de 2008; 20:38 h local<sup>1</sup></b>
Lugar	<b>Aeropuerto de Cuatro Vientos (Madrid)</b>

Matrícula	<b>EC-DNG</b>
Tipo y modelo	<b>CESSNA 172 RG</b>
Explotador	<b>Aerofan</b>

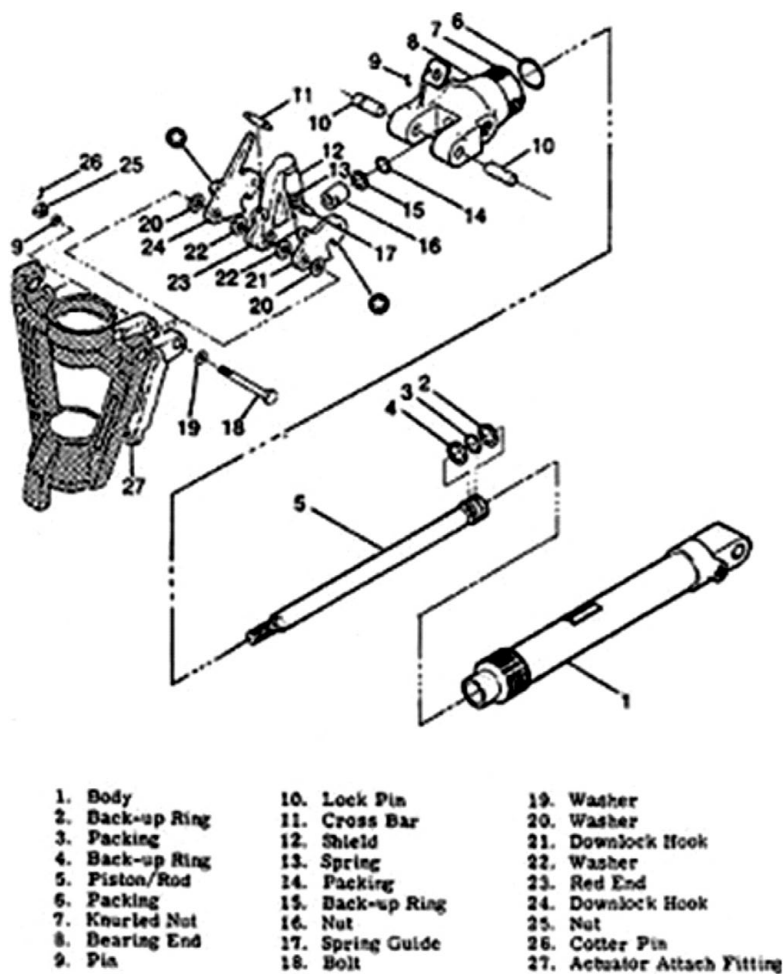
Figura 1. Despiece del accionamiento y bloqueo del tren de morro

Utilizando las referencias de la figura 1, el tren de morro se acciona con el movimiento del émbolo (5) en el cuerpo (1) del actuador y la pata se extiende cuando el émbolo entra y se recoge cuando sale. El bloqueo de «tren abajo» se realiza cuando el gancho (24) coge al pin de bloqueo (10) que está en la pieza de asiento (8) en el cuerpo (1). El gancho (24) actúa el interruptor de bloqueo al apoyarse su parte superior en la pieza (8). Por el contrario la salida del émbolo del actuador, en un inicio produce el desbloqueo de la pata de morro, al hacer que el gancho se libere del pin de bloqueo, y posteriormente cuando se ha extendido en su totalidad, la recogida de la pata de morro.

CESSNA emitió en diciembre de 1995 el boletín de servicio SEB95-20 con unas instrucciones proyectadas para corregir fallos en la extensión y bloqueo de la pata de morro que se estaban produciendo en algunos modelos de aeronave, como el del presente caso. Los fallos se producían por defectos en los pines de bloqueo (10, fig. 1) y sus efectos eran muy similares a los ocurridos en el incidente.

La mecánica del sistema de bloqueo hace imposible que la pata de morro colapse sin rotura, y que, para que ello ocurra, la pata ha de desbloquearse primero y el pin de bloqueo (10) soltarse del gancho (24).

Como consecuencia de la corrección de la recogida prematura, la toma resultó dura. Aun aceptando que la rueda de morro no fuese la primera en apoyarse en la pista, el impacto en una toma dura producirá, en el mecanismo de bloqueo, cargas más altas cuanto más dura sea la toma. Dada la posición horizontal que tienen el actuador (1) y el gancho de bloqueo (24) en la pata de morro (fig. 1), estas cargas actúan en el sentido de soltar el pin (10) del gancho (24) y de abrir el bloqueo.

Por tanto el incidente se considera que ocurrió por colapso de la pata de morro, al producirse un desbloqueo no comandado en la toma del tercer circuito de tráfico. Aunque no se ha podido determinar con exactitud la causa que ha producido este desbloqueo, los efectos de una toma dura, en combinación con la circunstancia de desconexión de la bomba del tren durante la toma, han podido ser el origen del mismo.

Las instrucciones comprendían una inspección de los pines, en cuanto a holguras y movimientos en su alojamiento, antes de 200 h o un año, lo que ocurriera antes, y su sustitución por otros de diseño diferente cuando se encontraran en mal estado. El tiempo hasta la sustitución por los nuevos pines se debía cubrir con inspecciones cada 200 h que, además, se registrarían en la documentación de la aeronave.
