RESUMEN DE DATOS

Fecha y hora	Sábado, 11 de octubre de 2008; 12:05 h local¹, aproximadamente
Lugar	Proximidades del Aeropuerto de San Sebastián (Guipúzcoa)

Matrícula	EC-KOJ
Tipo y modelo	CIRRUS SR-22 G3-GTS
Explotador	Privado

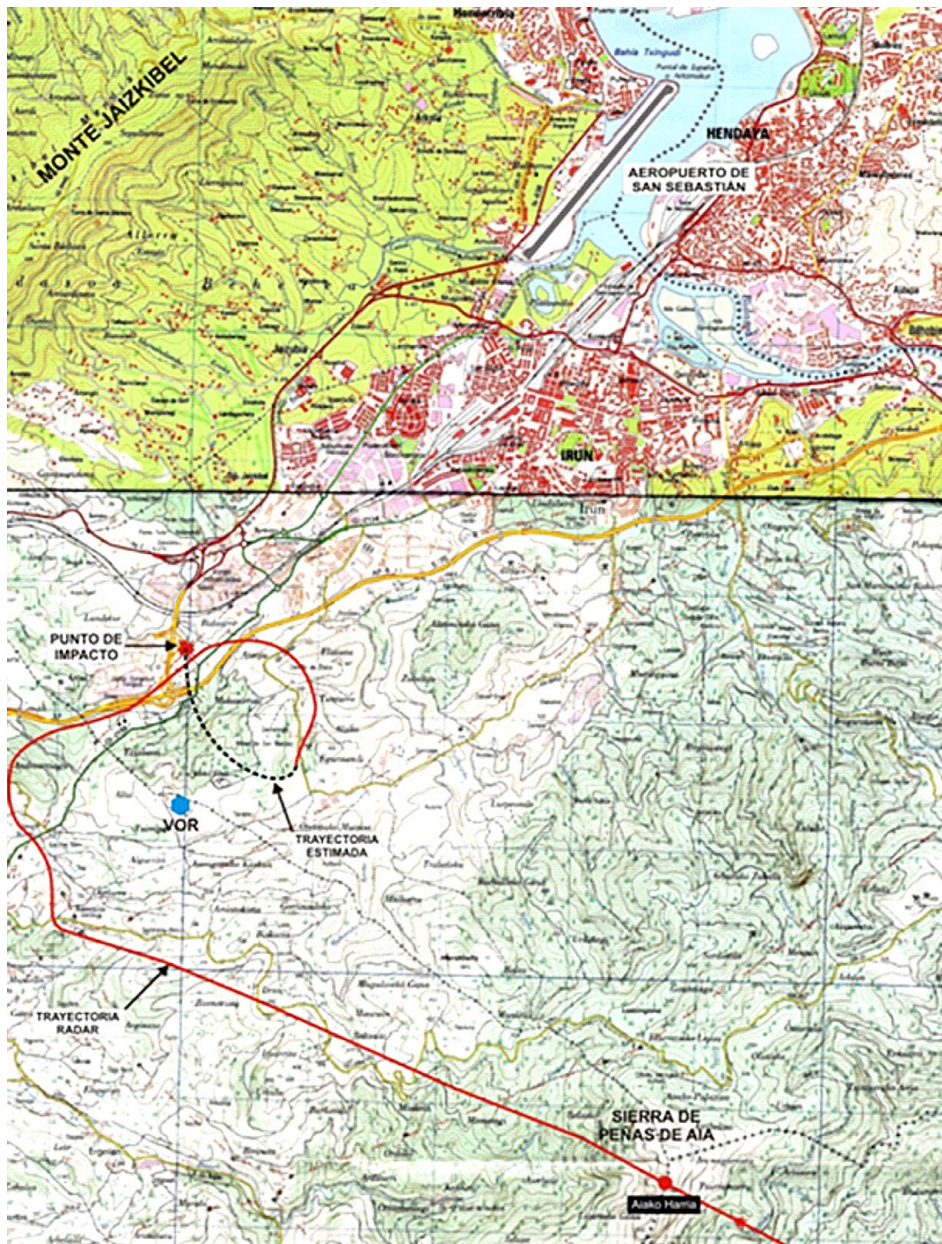
Figura 1. Croquis de situación y trayectoria final de la aeronave.

en descenso y pasado el VOR, sus efectos se fueron incrementando hasta llegar a desestabilizar totalmente el avión a una altitud de unos 3.000’.

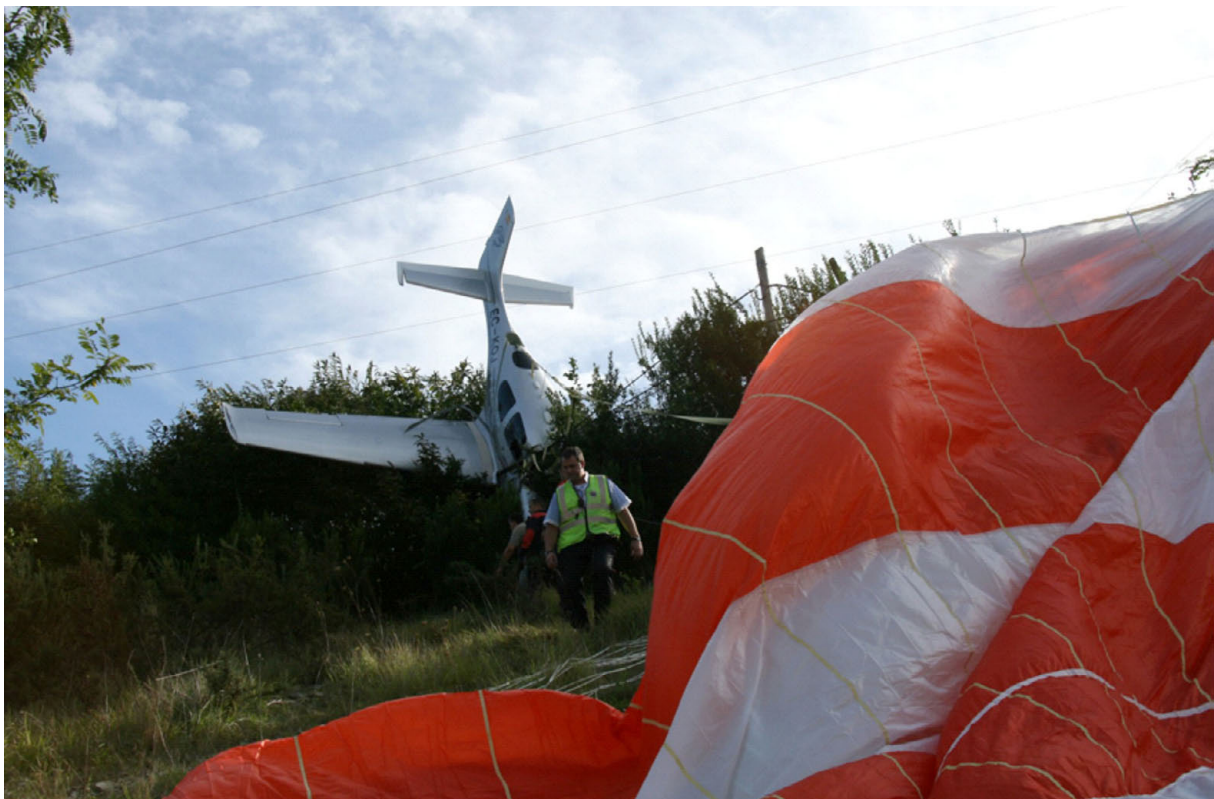
Ante esta situación el piloto desplegó el paracaídas de emergencia con que va equipado el avión, quedando éste finalmente en una actitud cercana a la vertical, con el morro apuntando al suelo y apoyado sobre la vegetación existente y suspendido de los cables de un tendido telefónico. El avión no llegó a tocar el suelo.

La aeronave resultó con daños en la cabina, en la parte derecha del fuselaje en la zona el encastre del plano derecho y en el propio ala.

Figura 2. Situación final de la aeronave

Teniendo en cuenta las prestaciones del paracaídas de emergencia, el hecho de que el avión no llegara al suelo en posición horizontal sería indicativo de que el paracaídas se accionó a una altitud menor de los 2.000 ft.
