Fecha y hora	<b>Viernes, 17 de octubre de 2008; 13:15 h local<sup>1</sup></b>
Lugar	<b>Aeródromo de Robledillo de Mohernando</b>

Matrícula	<b>G-BODI</b>
Tipo y modelo	<b>STODDAR-HAMILTON GLASSAIR III SH-3R</b>
Explotador	<b>Privado</b>

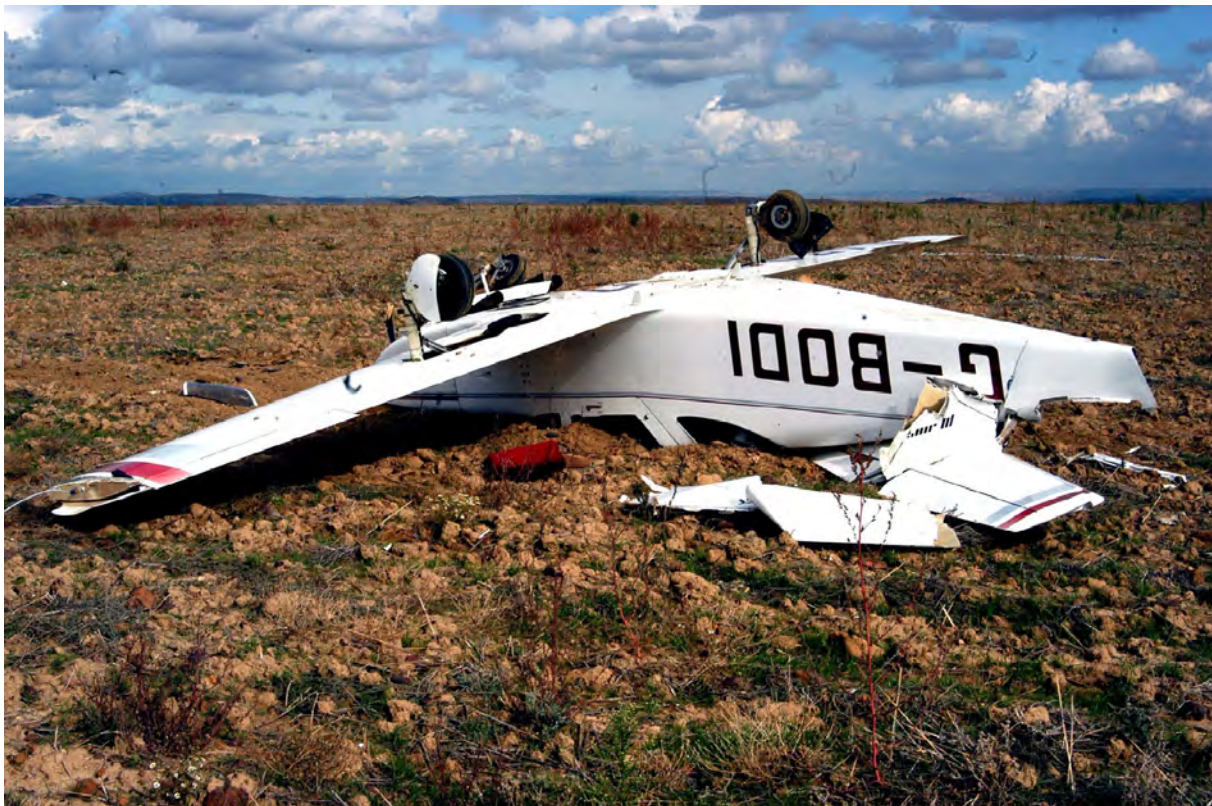
Figura 2. Posición final del avión

de aterrizaje desplegado. Durante la toma, la aeronave capotó y quedó en posición invertida a una distancia de 500 m de la cabecera de la pista 19.

En la inspección posterior al accidente se constató que el primer contacto del tren con el terreno dejó unas huellas simétricas de 17 m de longitud. Más adelante, a 8 m de distancia estaban las marcas del segundo impacto del tren y las de la hélice, y 11 m más lejos quedó el avión.

El tren de aterrizaje presentaba un fuerte golpe, quedando más afectada la rueda delantera.

Las palas de la hélice se partieron al impactar, pero no se astillaron, y sus restos quedaron a poca distancia del avión.

El plano derecho presentaba un golpe en la punta, habiéndose desprendido la punta del plano, y parte del depósito adicional situado en el extremo. Tanto el depósito de combustible principal como los adicionales estaban vacíos.

Las huellas encontradas indican que cuando el avión tocó por primera vez con el terreno estaba nivelado, y que clavó el tren y la hélice en un segundo impacto. El hecho de que llevará el tren desplegado provocó que capotara, y quedara en posición invertida. El estado y la posición de las palas de la hélice confirmaría que el motor estaba parado en el momento del impacto.

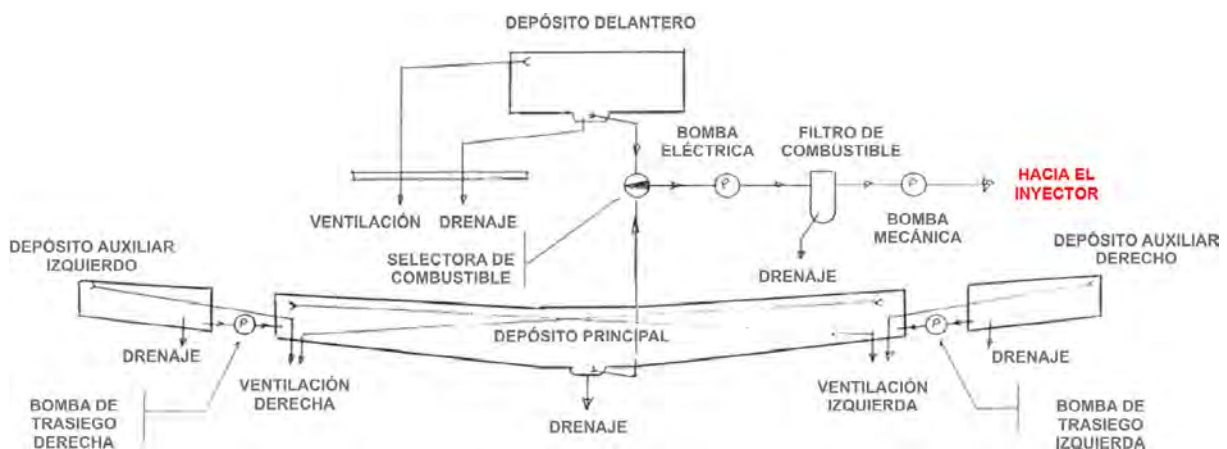
Figura 3. Esquema del sistema de combustible

Disponía de dos depósitos de combustible. El principal de 200 l de capacidad, alojado en el ala, y otro delantero de 30 l, situado antes del mamparo cortafuegos. Incorporaba también dos depósitos adicionales en los extremos del ala con una capacidad de 21 l cada uno (figura 3). El depósito principal llevaba un sistema que aseguraba el suministro

de combustible al realizar maniobras no coordinadas, pero no así el depósito auxiliar. La válvula selectora situada en cabina tenía tres posiciones, hacia la izquierda (depósito principal), hacia delante (depósito delantero) y hacia la derecha (corte de combustible), la cual tenía una guarda para impedir un corte inadvertido. El consumo medio era aproximadamente 1,15 l/min.

Durante la investigación se constató que el flujo de combustible hacia el motor se cortó en el tramo del circuito comprendido entre la bomba eléctrica y el filtro de combustible, y que dicha bomba estaba desconectada. Tanto el primer indicio de fallo en el motor como la parada definitiva sobrevinieron inmediatamente después de hacer sendos virajes, por lo que pudo desplazarse el combustible durante esas maniobras y al no incorporar el depósito auxiliar un sistema que asegurase el suministro de combustible en maniobras descoordinadas pudo haber una interrupción puntual de la alimentación al motor.

La parada de motor estuvo causada por llevar desconectada la bomba eléctrica en el tramo final del aterrizaje, lo que impidió que la alimentación al motor funcionara con normalidad.
