Fecha y hora	Martes, 11 de noviembre de 2008; 10:30 h local
Lugar	Ibón de Miralles, Plan (Huesca)

Matrícula	EC-KQI
Tipo y modelo	AS 350 B3
Explotador	Heliswiss Ibérica

INFORME

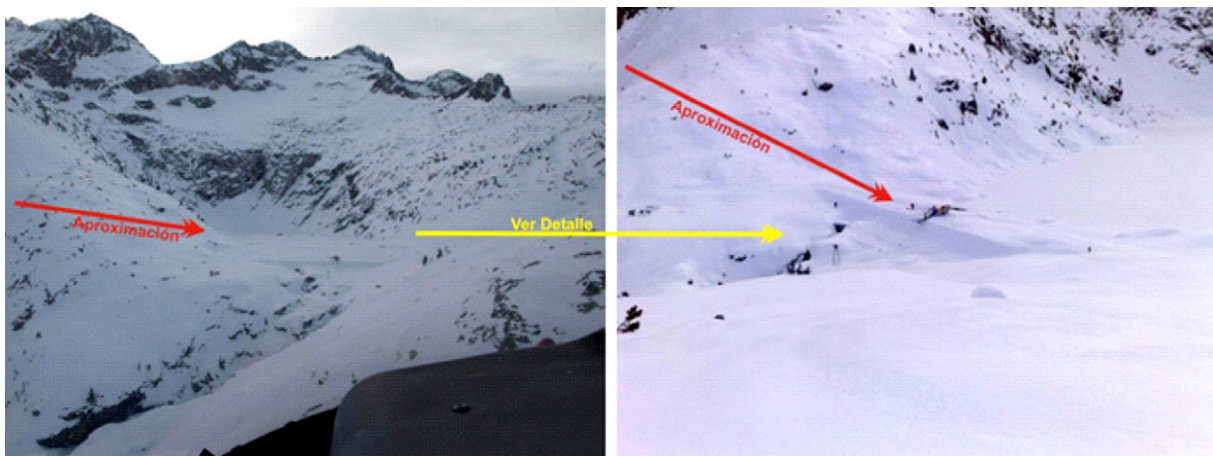
La primera presa a inspeccionar era la conocida como Ibón de Miralles, que conformaba la parte inferior de un circo de montaña y cuyo muro de contención se hallaba orientado hacia el Norte (figura 1).

En el día del suceso, las laderas del circo, el muro de contención y el entorno estaban cubiertos de nieve y la superficie del agua estaba helada (figura 2).

Figura 1. Foto aérea del circo glaciar y la presa Figura 2. Detalle del muro y los restos, el día del suceso

El piloto seleccionó como punto de aproximación y aterrizaje una zona de la parte central del muro de la presa hacia su lado del oeste. El muro es de 8,5 m de ancho y 98 m de largo. El día del suceso, la nieve existente sobre el muro conformaba dos niveles, estando el de mayor altura al costado izquierdo del rumbo del helicóptero (véase figura 2).

La aproximación se realizó desde fuera del circo hacia su interior finalizando en un estacionario bajo. La aeronave volcó hacia el costado izquierdo y los restos quedaron posados perpendicularmente al muro.

El conjunto formado por el patín izquierdo, su esquí y la puerta izquierda delantera abierta parcialmente, estaban semienterrados en la nieve. Los daños que presentaban

En el valle donde volaba el helicóptero, y en las condiciones de luz blanca existente, toda la superficie próxima al agua del embalse reunía las condiciones para que se produjera el fenómeno «Whiteout», debido a la nieve que cubría las laderas próximas al agua del embalse, la superficie helada del agua y la nieve existente en el muro conformaba todo ello una superficie uniforme de color blanco. En el resto de las laderas hacia arriba, existían zonas de terreno rocoso visibles que rompían la uniformidad en la parte más alta de las laderas.

El vuelco del helicóptero pudo producirse por el par de fuerzas originado cuando el helicóptero al desplazarse incontroladamente hacia la izquierda quedó frenado al impactar su patín y esquí izquierdo con el nivel de nieve más alto.

Se considera que el accidente se produjo por la desestabilización del helicóptero motivada por la pérdida de las referencias externas por parte del piloto, por hallarse envuelto en las condiciones visuales descritas como fenómeno de “whiteout”.

REC 07/11. Se recomienda a Agencia Estatal de Seguridad Aérea (AESA) que, dentro de las condiciones para la emisión de autorizaciones a los operadores de trabajos aéreos, se incluya explícitamente la formación de las tripulaciones en fenómenos de desorientación espacial y en particular, para aquellos operadores que pretenden desarrollar actividades en zonas de montaña
