**RESUMEN DE DATOS**

Fecha y hora	<b>Jueves, 22 de enero de 2009; 11:54 h local<sup>1</sup></b>
Lugar	<b>Aeropuerto de Sabadell (Barcelona)</b>

Matrícula	<b>EC-DMR</b>
Tipo y modelo	<b>CESSNA F-172-RG</b>
Explotador	<b>Top Fly</b>

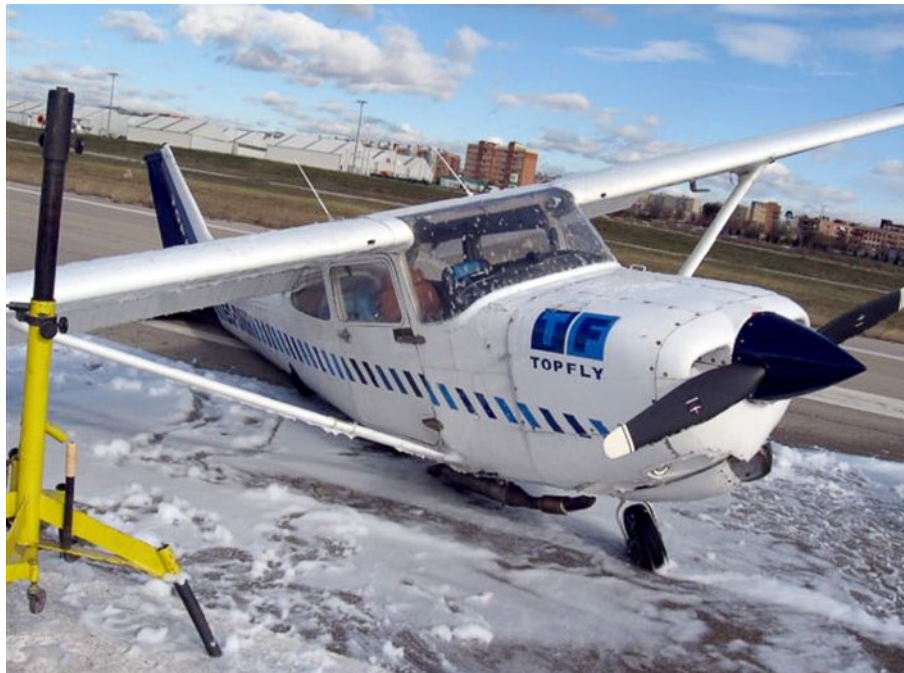
Figura 1. Fotografía de la aeronave

Durante la carrera en la pista el instructor mantuvo el peso del avión sobre la rueda izquierda y cuando el avión estaba prácticamente detenido, el plano derecho descendió y apoyó la punta en el terreno, realizando un giro de 180°.

El avión sufrió daños en la punta del plano derecho y en el estabilizador horizontal, que también quedó apoyado en el suelo. También sufrió daños de importancia en la pata derecha del tren principal y en la pata de morro.

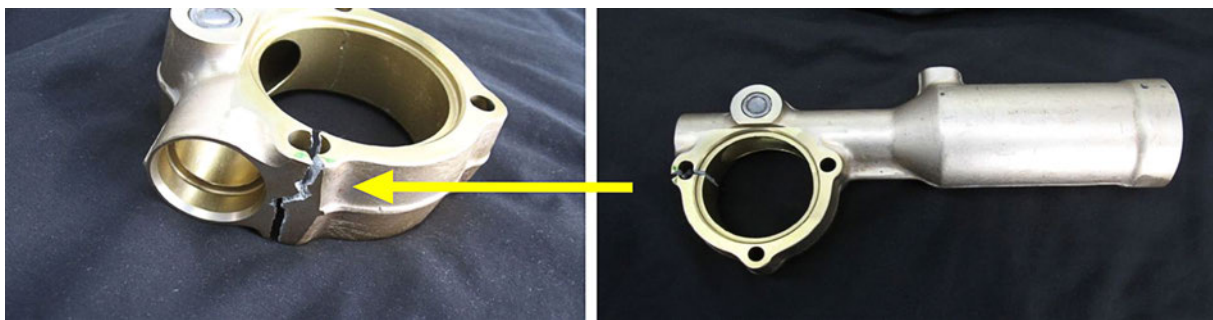
Figura 2. Actuador roto

En la inspección posterior al accidente se encontró que el actuador del tren de la pata derecha no hacía correctamente su función para la extensión de la rueda porque presentaba una rotura, como se puede ver en la figura 2.

El accidente tuvo como causa la rotura del actuador de la pata derecha del tren principal como consecuencia de una fractura por sobrecarga estática debido a esfuerzos de carácter local aparecidos en la zona anular del actuador.

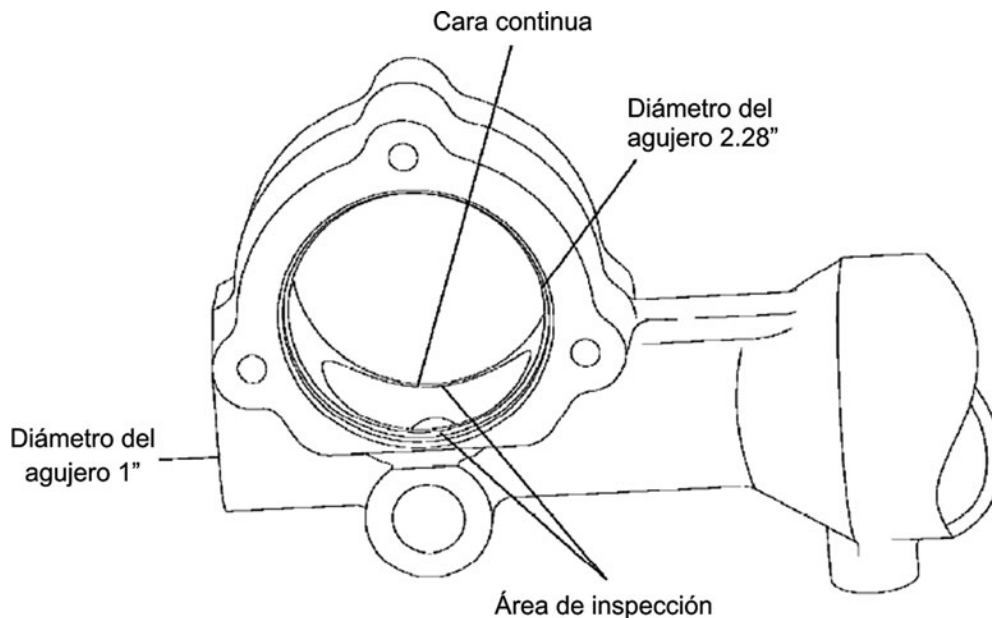
Figura 3. Inspección del anillo del actuador

La modificación consiste en pulir el borde de la intersección del agujero del anillo actuador del tren principal (de 2,28" de diámetro) usando una lija de grano fino procurando un alisado continuo partiendo desde el borde del agujero ovalado de 1" de diámetro, de modo que no tenga bordes afilados o marcas de herramientas que se puedan notar con la punta del dedo (véase figura 3).

NOTA: Inspección de la cara continua del agujero del anillo de la figura y del taladro del resalte de 2.282 de diámetro

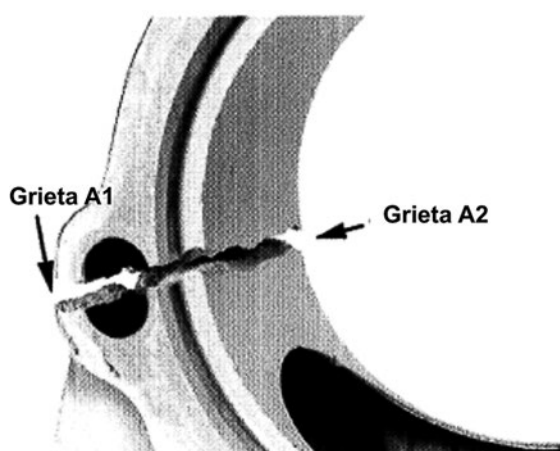
Figura 7. Detalle de las grietas A1 y A2

Las grietas A1 y A2 (véase figura 5) estaban localizadas en el extremo del conjunto y atravesaban totalmente las paredes del orificio superior.

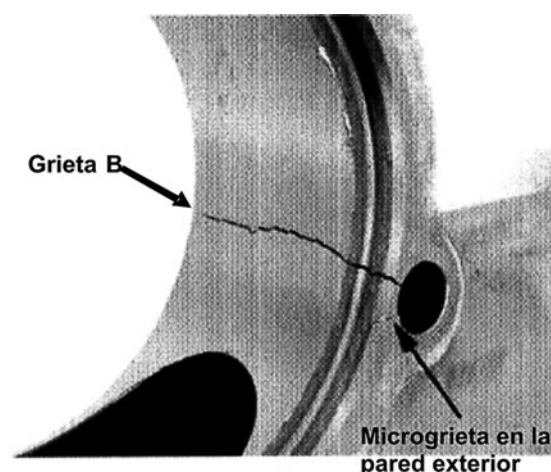
Figura 8. Detalle de la grieta B

La grieta B solamente atravesaba una de las paredes del orificio inferior. Junto a esta grieta también se detectó la presencia de otra pequeña grieta de muy pequeño recorrido en la pared exterior del anillo, que no era pasante en todo el espesor.
