RESUMEN DE DATOS

Fecha y hora	Miércoles, 18 de febrero de 2009; 13:22 h local¹
Lugar	Jerez de la Frontera (Cádiz)

Matrícula	EC-IYU
Tipo y modelo	PIPER PA-28-161
Explotador	Flight Training Europe Jerez

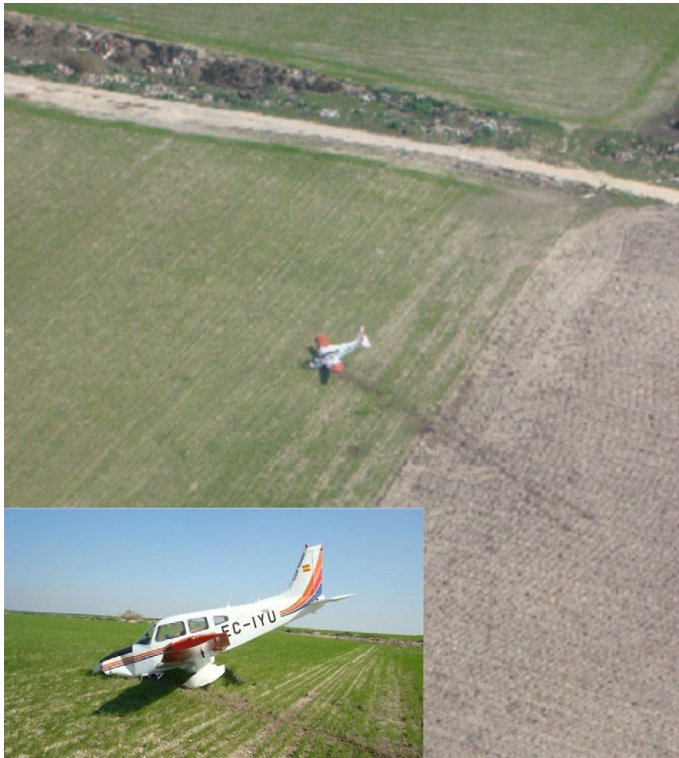
Figura 1. Posición final de la aeronave

La aeronave resultó con daños en la pata de morro, en la hélice (una de cuyas palas quedó doblada hacia atrás) y en la toma de aire del motor.

Durante la inspección realizada después del accidente no se observaron daños en el motor ni un mal funcionamiento.

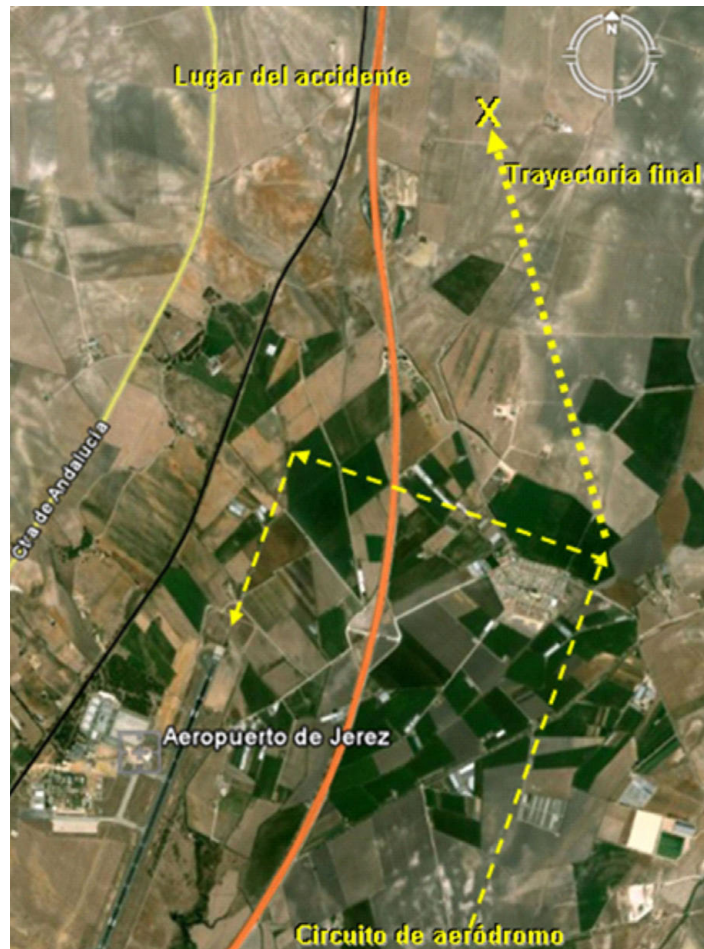
Figura 2. Circuito de aeródromo y trayectoria final de la aeronave²

El avión PIPER 28-161 de matrícula EC-IYU, despegó a las 13:00 (hora local) del Aeropuerto de Jerez (LEJR) tripulado por un alumno-piloto que volaba solo, con la intención de practicar tomas y despegues. A las 13:22, cuando se encontraba en el tramo de viento en cola izquierda de la pista 20 sufrió una parada de motor. Comunicó la emergencia y aterrizó en un terreno situado al noreste del aeropuerto.

(ver figura 2), y que durante el planeo deflectó los flaps 20° primero, y 40° luego, y a continuación cerró la válvula selectora de combustible, apagó la bomba eléctrica y cortó la mezcla. Después del aterrizaje desconectó la batería.

Una vez que surgió la emergencia, la elección del campo donde se realizó la toma de tierra resultó adecuada.
