RESUMEN DE DATOS

Fecha y hora	Lunes, 6 de abril de 2009; 16:52 h local¹
Lugar	Aeropuerto de Cuatro Vientos (Madrid)

Matrícula	EC-DNG
Tipo y modelo	CESSNA F-172-RG
Explotador	Aerofan

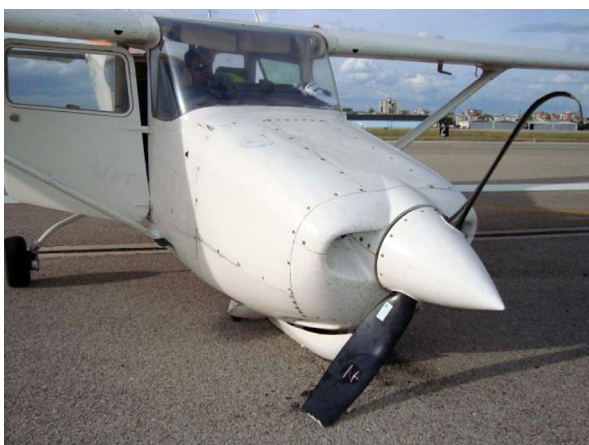
Cuando estaba virando a la derecha para abandonar la pista por la primera salida (E2), se plegó la pata de morro del tren y la hélice golpeó contra el suelo resultando con daños de importancia.

Figura 1. Fotografía de la aeronave

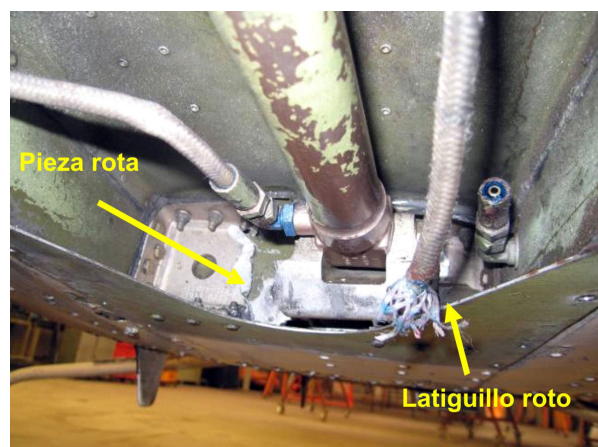
En la inspección posterior al incidente se descubrió que la pieza a la que iba sujeto el actuador de la pata se había fragmentado en tres trozos, uno central que permaneció unido al actuador y dos laterales que quedaron unidos a la estructura.

Como consecuencia de esa rotura también estaba arrancado uno de los latiguillos del sistema de frenos.

Figura 2. Fotografía de la pieza y el latiguillo

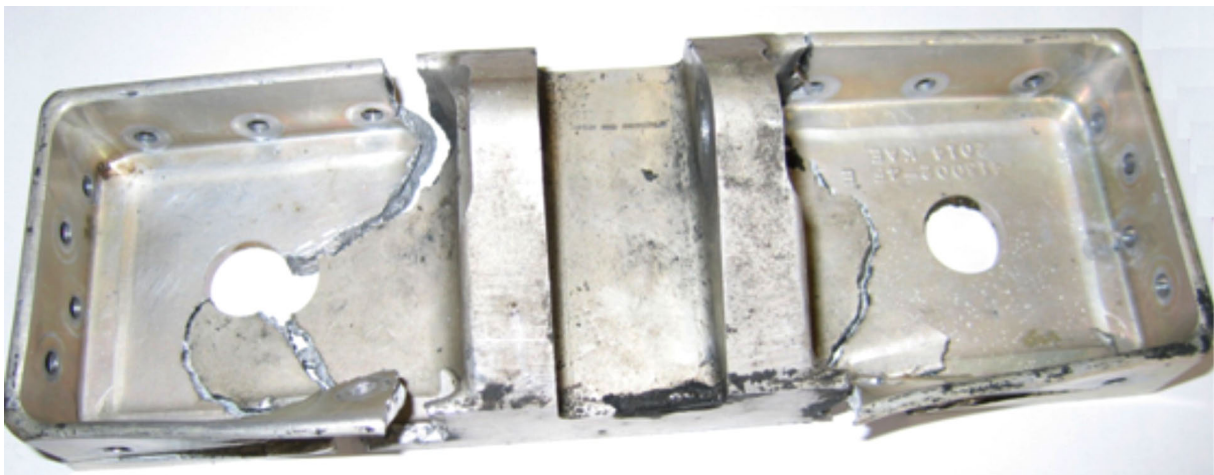
El análisis químico detectó que la aleación utilizada para su fabricación contenía un porcentaje de cobre (Cu) del 5,8%, superior al máximo establecido por la norma, que se sitúa entre el 3,9% y el 5,0%.

Figura 3. Fotografía de la pieza rota

El exceso de Cu presente en la aleación había originado la presencia de una importante cantidad de fases intermetálicas, las cuales habían disminuido la tenacidad del material y habrían favorecido la nucleación y propagación de grietas de fatiga. También podría

El estudio también puso de manifiesto que los procesos de rotura producidos a ambos lados de la parte central de la pieza se habían desarrollado de forma similar y de manera simultánea, y que la etapa inicial del proceso de fallo en la pieza se debió probablemente a una rotura por fatiga a bajos ciclos, por lo que el proceso de rotura se debió ir desarrollando durante los sucesivos aterrizajes del avión haciendo que las grietas en ambos lados de la pieza fueran creciendo hasta alcanzar un tamaño crítico que terminó con el colapso de la misma.

El estudio metalúrgico que se llevó a cabo en el laboratorio puso de manifiesto que la rotura de la pieza se debió a un proceso de fatiga a bajos ciclos, lo equivale a decir que se produjo con niveles de carga elevados. Este hecho estaría en concordancia con haber sufrido numerosas tomas duras debido a la actividad que había tenido la aeronave.

Se puede concluir que la causa del accidente fue el colapso de una pieza del tren de morro debida a fatiga del material. Se considera como factor contribuyente en la propagación de la grieta un defecto en la composición de la aleación en el que estaba fabricada la pieza por contener exceso de Cu.
