**RESUMEN DE DATOS**

Matrícula	<b>G-KPAO</b>
Tipo y modelo	<b>ROBINSON R-44</b>
Explotador	<b>Avonair</b>

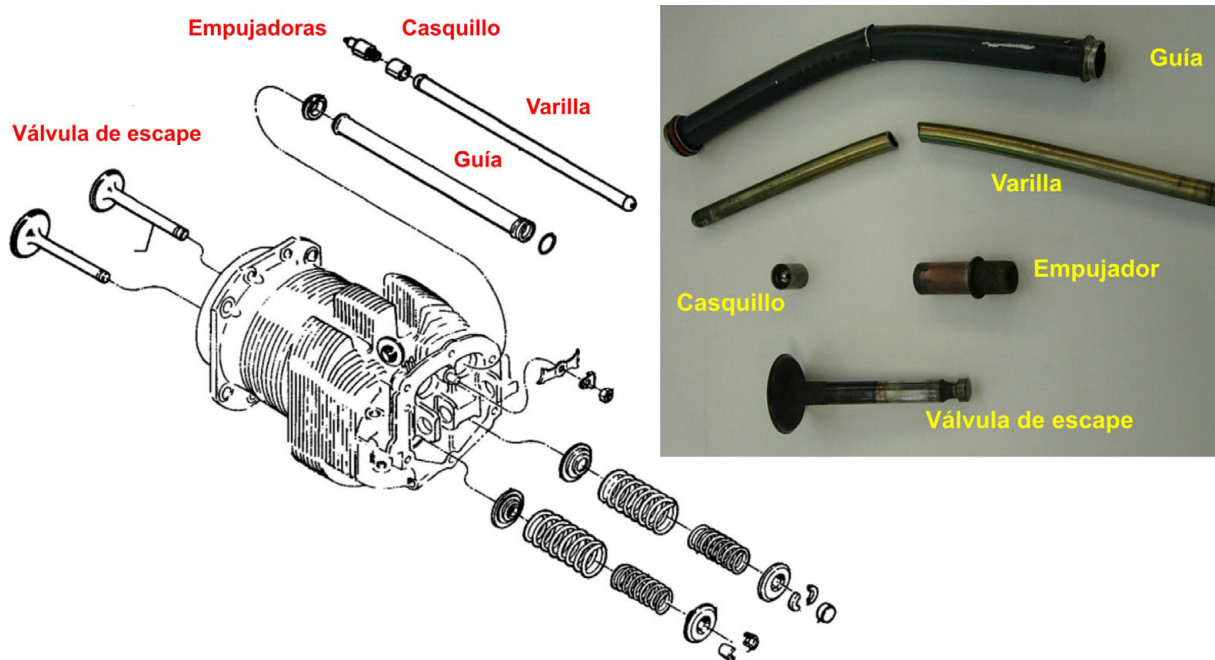
La inspección posterior al accidente reveló que la varilla empujadora de la válvula de escape del cilindro N°2 estaba partida y su guía exterior doblada, por lo que se desmontaron para examinarlas. Se desmontaron también el casquillo y el empujador que van situados a continuación de la varilla según se puede ver en la figura 2, encontrándose daños en este último.

Figura 2. Guía, varilla, empujador y casquillo rotos

Al medir la holgura de los cilindros se comprobó que en todos los casos estaban próximas a los límites, por lo que es posible que en el caso del cilindro N° 2 se hubiera podido exceder la máxima holgura permitida.

Un exceso de holgura entre la varilla y la guía hace que esta no trabaje completamente recta provocando un aumento de fricción, y permitiendo además el paso excesivo de aceite, el cual se acumula entre la varilla y la guía, y al solidificarse contribuye a limitar el movimiento de la válvula. Ambos factores favorecen que se pueda ocasionar un bloqueo de la válvula.
