**RESUMEN DE DATOS**

Matrícula	<b>EC-END</b>
Tipo y modelo	<b>AIR TRACTOR AT-401</b>
Explotador	<b>Trabajos Aéreos de Córdoba</b>

Tipo de operación	<b>Trabajos aéreos – Comercial – Agrícola</b>
Fase del vuelo	<b>Carrera de despegue</b>

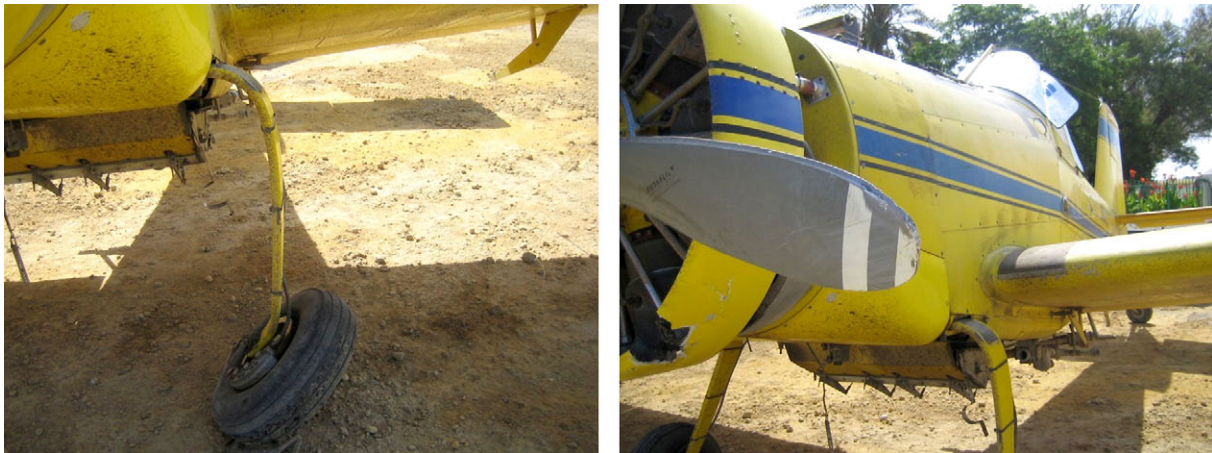
El piloto no sufrió lesiones en el impacto, pero sí se produjeron daños en la aeronave. La pata izquierda del tren principal resultó doblada hacia adentro (por debajo del fuselaje), se rompió la llanta, las puntas de ambos planos que sufrieron diversas abolladuras y desperfectos y también la hélice, cuyas palas presentaban rozaduras y ligeras pérdidas de material.

Figura 2. Daños en la pata izquierda y en la hélice

Los daños sufridos por la aeronave son coherentes con el hecho de que la ráfaga viniera desde la derecha como relató el piloto, y el avión se desplazase hacia la izquierda y por lo tanto tuviera un impacto fuerte con la pata de ese lado que hizo que esta quedase fuertemente doblada hacia adentro. Al intentar corregir para hacerse con el control de la aeronave lo hizo hacia el mismo lado desde donde le había venido la ráfaga (derecha) lo que resultó en una salida de pista por ese lado.

Para contrarrestar el efecto de la ráfaga es bastante probable que bajase el morro del avión y que tocase ligeramente con las palas de la hélice contra el terreno. El impacto fue leve, por lo que las palas estaban muy poco dañadas, a pesar de que la hélice giraba a plena potencia por encontrarse en el momento del despegue.
