**RESUMEN DE DATOS**

Fecha y hora	<b>Sábado, 6 de junio de 2009; 16:00 h local<sup>1</sup></b>
Lugar	<b>Aeródromo de la Axarquía (Málaga)</b>

Matrícula	<b>EC-HUO</b>
Tipo y modelo	<b>PIPER J3C-65</b>
Explotador	<b>Privado</b>

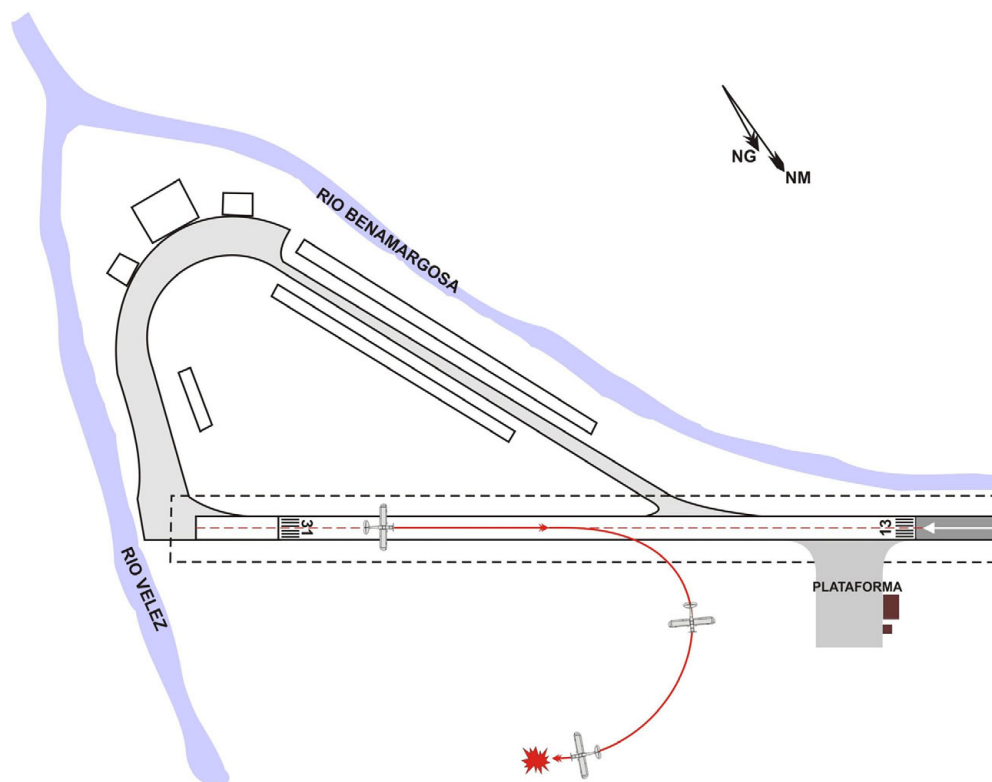
Figura 1. Croquis del accidente

Durante el ascenso se fue desplazando hacia la derecha y realizó progresivamente un viraje hacia ese mismo lado hasta situarse viento en cola, para precipitarse a continuación contra el suelo, quedando junto a la valla del aeródromo, a la derecha de la pista de despegue, y con el morro aporado hacia la cabecera.

Las condiciones de viento cruzado que había en la zona de final de pista en el momento del accidente hicieron que el avión se desplazara hacia su derecha durante el ascenso posterior al despegue, y probablemente también pudieron dificultar notablemente que el avión consiguiera ganar altura. Sin embargo se considera muy poco probable que dichas condiciones provocasen un viraje del avión de 180° orientándole en sentido de viento en cola.

La dificultad que conlleva el manejo del avión en esas situaciones llevó probablemente al piloto a realizar un viraje excesivo mientras el avión todavía tenía poca velocidad y estaba a baja altura, lo cual ocasionó que entrara en pérdida e hizo que se precipitara contra el suelo.

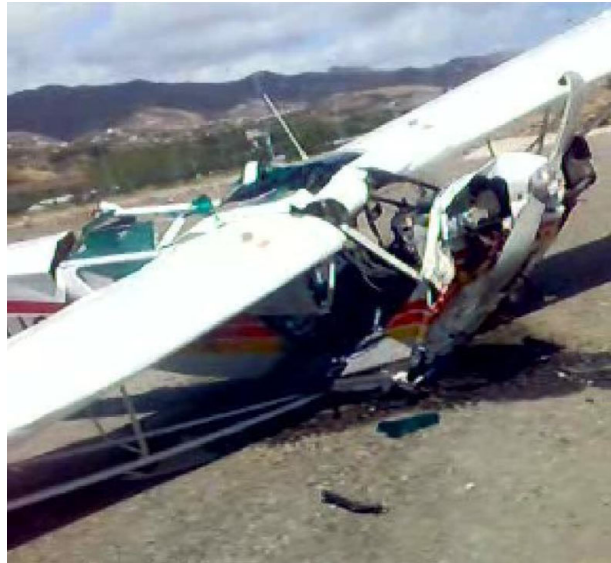
Figura 2. Fotografía del avión

El avión sufrió importantes daños que afectaron principalmente a su parte delantera.
