CIAIAC

Informe técnico A-013/2009

Accidente ocurrido el día
26 de junio de 2009, a la
aeronave Tecnam P-96
Golf 100, matrícula EC-ZKM,
en el término municipal de
El Paso en la isla de La Palma
(Santa Cruz de Tenerife)

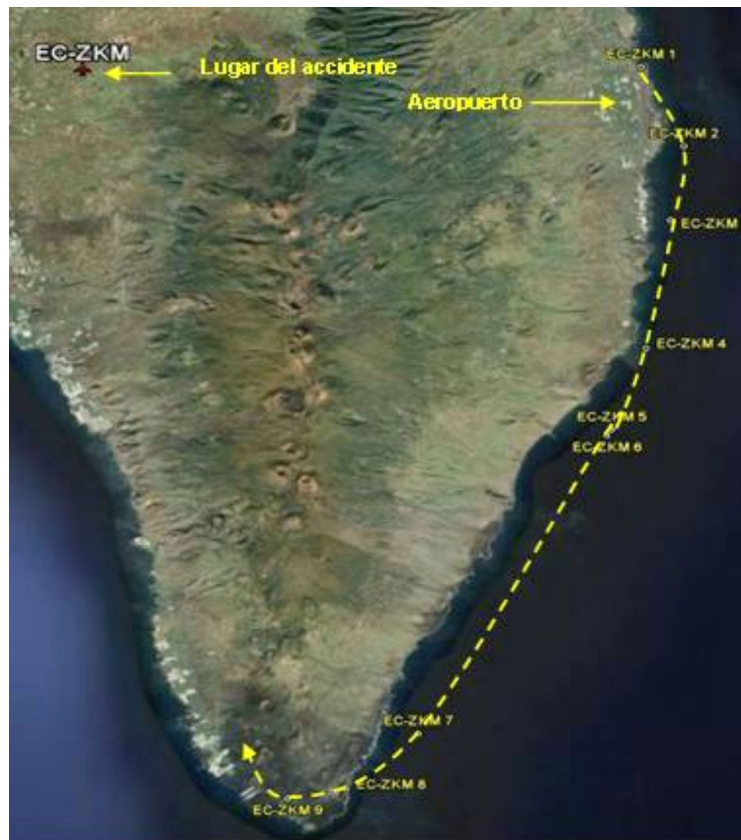
Figura 1. Trayectoria del avión

A las 14:21 el centro de control (Canarias ACC) comunicó a la torre que le tenían a la vista por el suroeste de la isla, y a continuación se registró su última posición radar en el punto de coordenadas $28^{\circ} 27' 46'' \text{ N} - 17^{\circ} 50' 37'' \text{ W}$, a 1.900 ft de altitud mientras volaban con una velocidad de 50 kt (punto 9 de la figura 1).

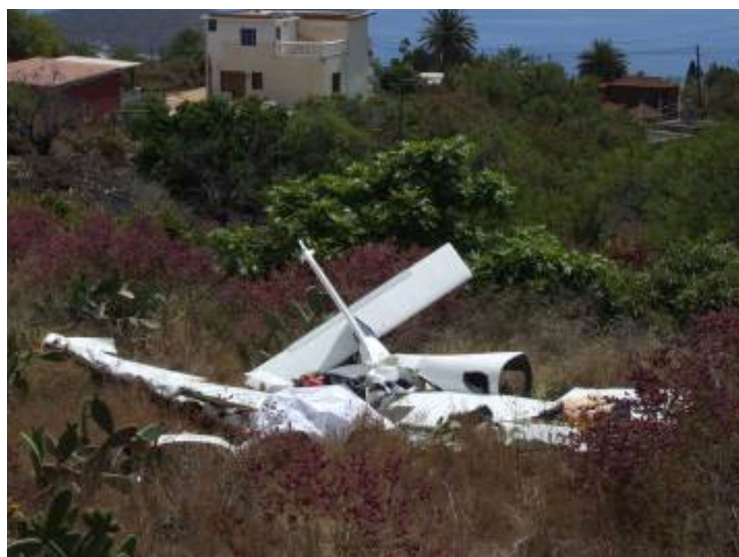
Figura 2. Posición final del avión

El avión impactó contra un terreno formado por matorrales bajos y arbustos de poca altura y quedó situado a una distancia de 10 m de la valla de una finca anexa y a 60 m de un grupo de casas. No se observaban huellas de arrastre, siendo la trayectoria de entrada al suelo desde el suroeste, con una componente de alabeo a la derecha y un ángulo de inclinación próximo a 45°.

Presentaba un fuerte impacto, que le afectaba principalmente a la cabina, a la parte delantera del fuselaje y al ala, el cual provocó que esta última quedase desplazada hacia la derecha y atravesada, formando un ángulo de aproximadamente 30° con el cono de cola, pero sin desprenderse de la estructura.

El cono de cola quedó levantado e inclinado a la derecha apoyándose sobre el borde marginal del estabilizador horizontal, y no presentaba ningún impacto.

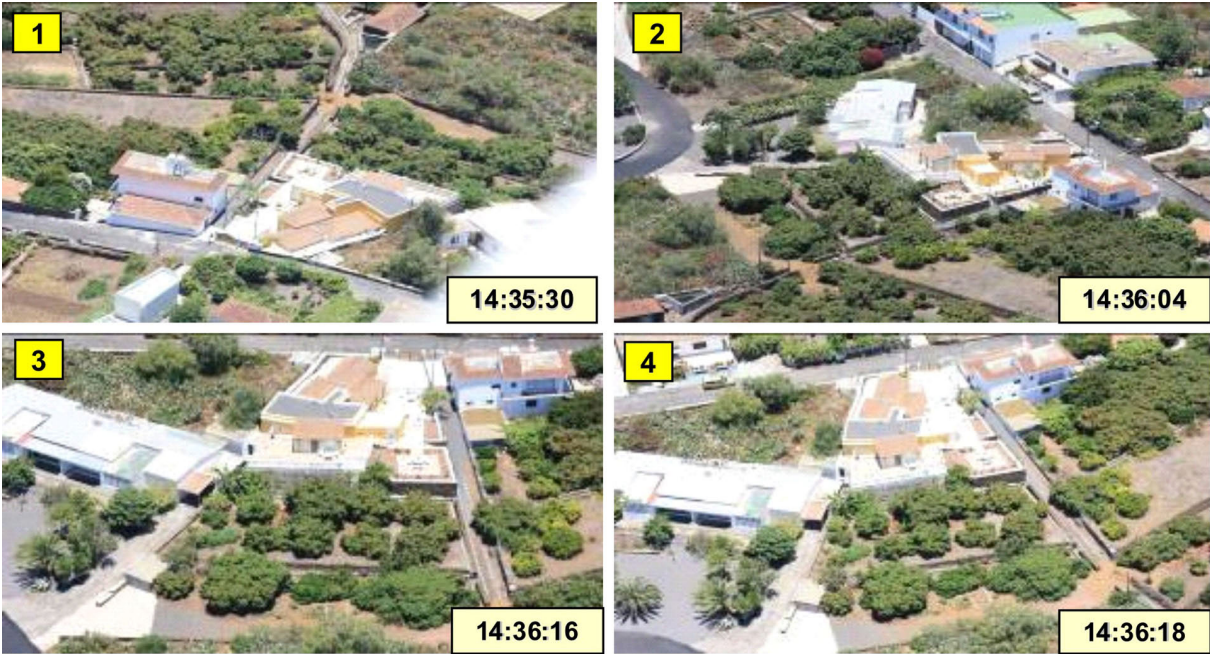
Figura 3. Secuencia fotográfica tomada antes del accidente

Entre los restos del avión se encontró una cámara fotográfica digital, en la cual había una secuencia de cuatro fotografías tomadas por alguno de los ocupantes momentos antes del accidente, en las que se veían unas viviendas de la zona, situadas concretamente en el punto de coordenadas 28° 38' 12" N – 17° 53' 20" W, que estaban próximas al lugar donde cayó el avión, concretamente a 320 m en línea recta.

Esas fotografías se tomaron a las 14:35:30, 14:36:04, 14:36:16 y 14:36:18 respectivamente, estando a una altura bastante baja, y como se puede apreciar en la secuencia de la figura 3, y en la figura 4, se realizaron mientras el avión viraba a la derecha.

La secuencia fotográfica tomada instantes antes del accidente apunta a que el avión realizaba un alabeo a la derecha, y aunque no es posible determinar con exactitud cuál era el grado de inclinación, resulta muy factible que no fuera inferior a 30° para poder mantener contacto visual con las casas que estaban intentando fotografiar.
