RESUMEN DE DATOS

Matrícula	EC-HHY
Tipo y modelo	CESSNA 172 RG
Explotador	Ucoaviación, S. L.

Tipo de operación	Aviación general – Instrucción – Doble mando
Fase del vuelo	Aterrizaje

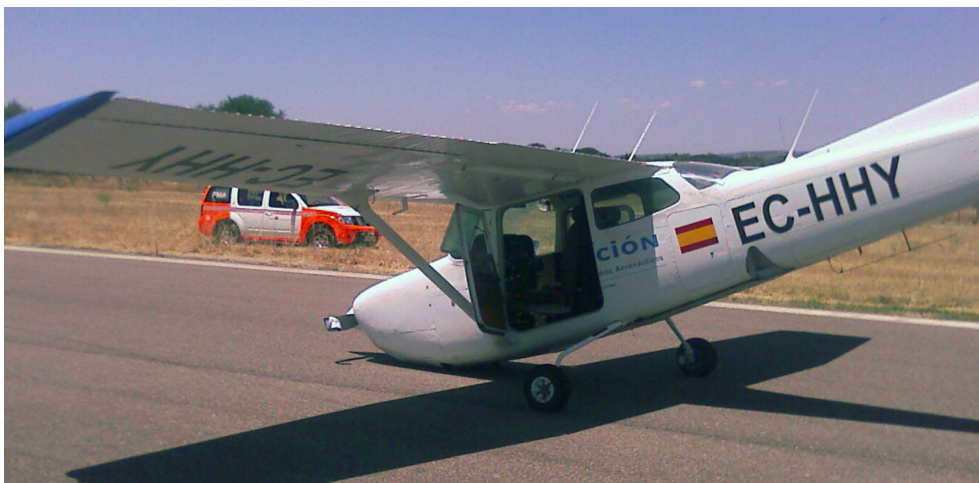
La aeronave se detuvo tras recorrer unos veinte metros más dentro de la superficie asfaltada de pista. La tripulación aseguró la aeronave cerrando la selectora de

Figura 1. Posición final de la aeronave

Por tanto, se considera como hipótesis más probable del plegado de la pata de morro en aterrizaje que el accionamiento de la palanca de tren abajo se produjese solo unos pocos segundos antes del contacto con la pista, de modo que en el momento del contacto de esta pata, la última que se bloca en extensión como ya se ha indicado, no hubiese finalizado el recorrido de extensión de la pata de morro, por lo que la resistencia introducida en el contacto de la rueda con la superficie de pista venció la fuerza del actuador hidráulico y plegó la pata de morro solamente, permaneciendo bloqueadas las dos patas principales del tren de aterrizaje.

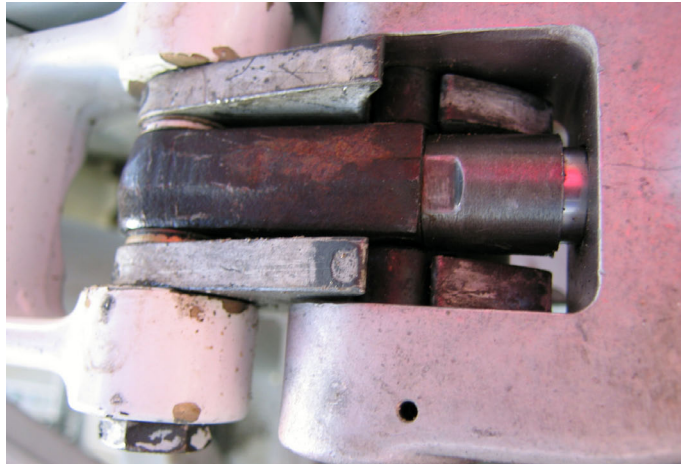
Figura 2. Pata de morro en su posición de bloqueo abajo y ganchos de bloqueo

Se desmontó el conjunto de extensión y bloqueo de la pata de morro y se comprobó el estado de todos los elementos. Sólo se apreció una ligera holgura del conjunto una vez montado de nuevo. Por lo tanto y a pesar de las reiteradas pruebas no se logró reproducir el posible modo de fallo en el bloqueo de tren abajo.
