**RESUMEN DE DATOS**

Fecha y hora	<b>Domingo, 5 de julio de 2009; 17:00 h local<sup>1</sup></b>
Lugar	<b>Autovía A-44, término municipal de El Padul (Granada)</b>

Matrícula	<b>EC-DNN</b>
Tipo y modelo	<b>CESSNA 152-II</b>
Explotador	<b>Gesplane</b>

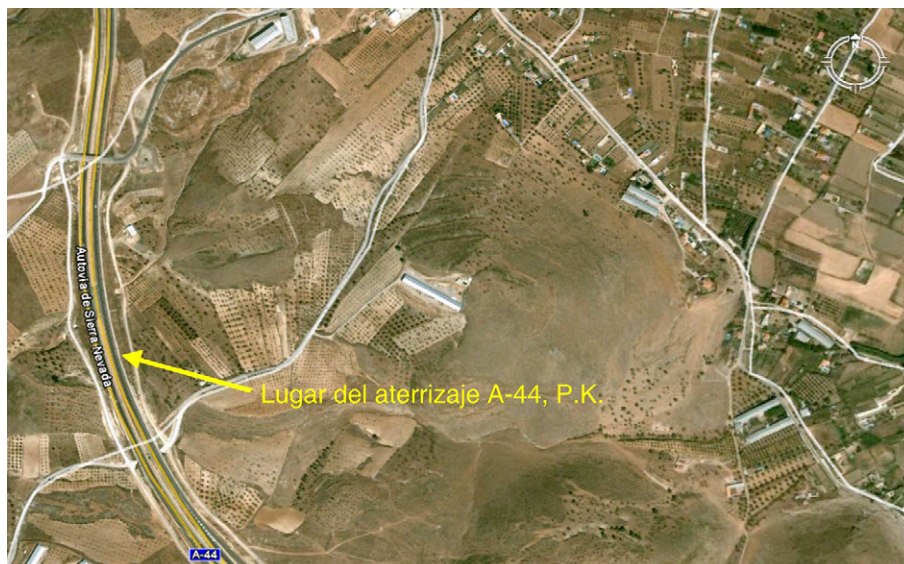
Tomó tierra en las proximidades del PK 148 de la autovía, en el término municipal de El Padul (Granada), en el sentido de circulación hacia Granada (véase figura 1). Durante la toma el motor se mantuvo encendido pero sin suministrar potencia.

Figura 1. Lugar de aterrizaje
