RESUMEN DE DATOS

Fecha y hora	3 de julio de 2009; 15:20 h local¹
Lugar	Aeropuerto de Menorca (Illes Balears)

Matrícula	N-999LT
Tipo y modelo	BEECHCRAFT 95-B55 MSN TC-2191
Explotador	Propietario privado

INFORME

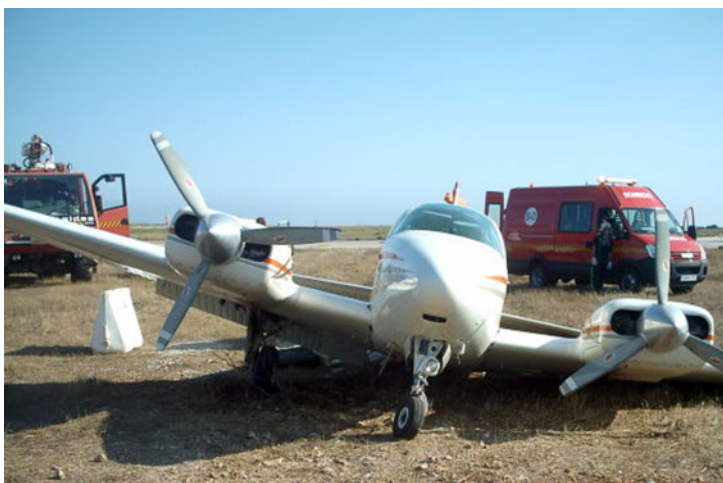
Figura 1. Imagen de la aeronave tras el accidente

La aeronave se mantuvo, en un principio, en el eje de pista hasta que, al perder velocidad, su plano izquierdo descendió, se apoyó sobre el asfalto y la aeronave comenzó a desviarse hacia la izquierda. Finalmente se salió de la pista completando un giro de 180° antes de detenerse completamente.

El avión quedó parado en el margen izquierdo de la pista 19R, entre las calles de rodaje

T, E y F, a 55 m de distancia al eje de pista. Sufrió daños en la punta del plano, flap y alerón del lado izquierdo así como en la hélice del motor del mismo lado y en el tren de aterrizaje.

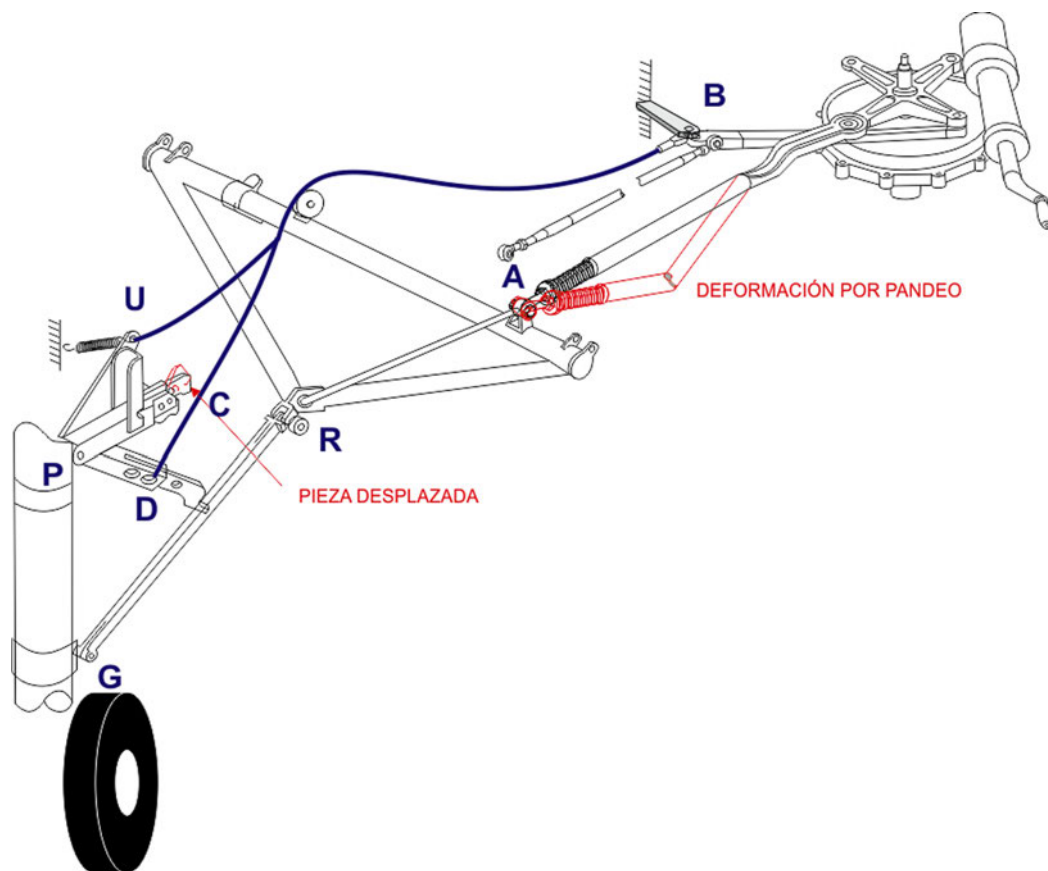
La figura 2 proporciona una representación de los elementos que conforman el mecanismo con indicación de los elementos dañados en el accidente. Por su parte la Figura 3 proporciona un esquema de las diferentes posiciones en las que se puede encontrar el mecanismo del tren principal.

Figura 2. Elementos del sistema de accionamiento del tren de aterrizaje principal

El tubo empujador-tirador («push-pull tube») estaba deformado aparentemente por una sobrecarga a compresión que dio lugar al pandeo del elemento (figura 2). El resto de los elementos del mecanismo del tren de aterrizaje en su pata izquierda, el motor y su varillaje no presentaban daños.

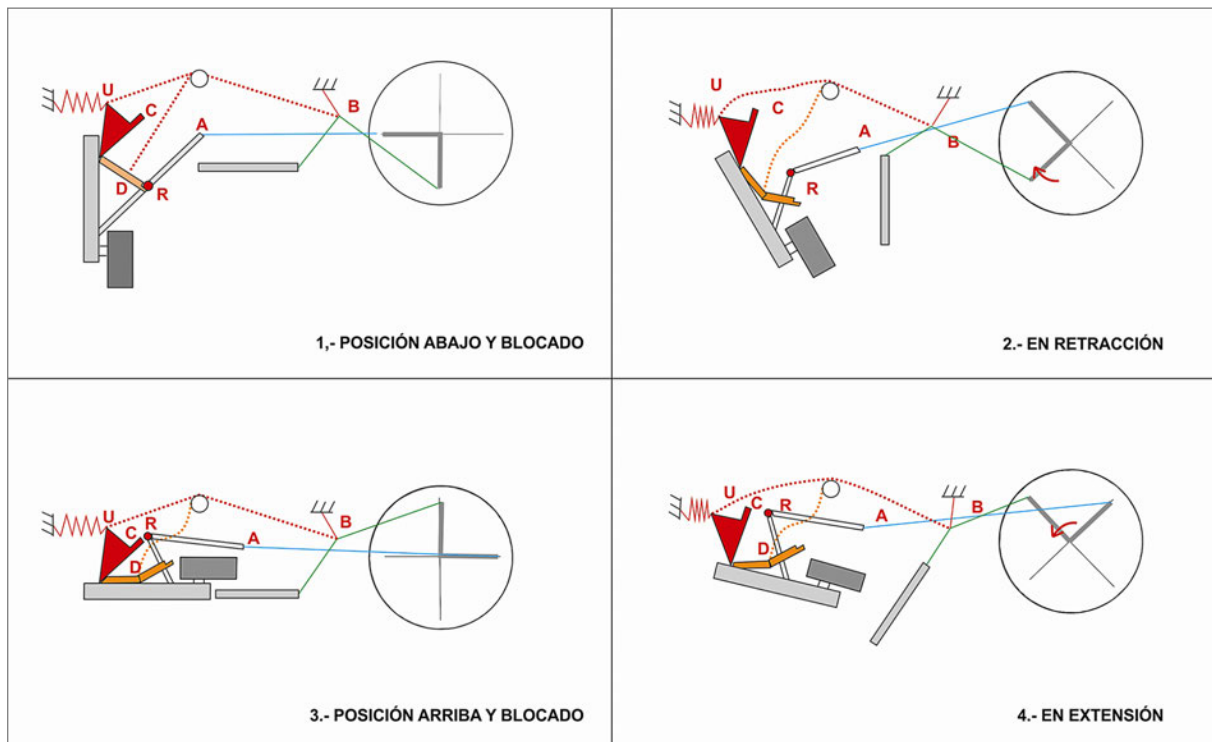
Figura 3. Esquema de funcionamiento del tren principal, lado izquierdo

Las deformaciones y daños encontrados son compatibles con un fallo por interferencia entre el rodillo R (o elementos del mecanismo muy próximos) y la escuadra C (donde se encontró una pieza deformada y removida) en una posición muy próxima a la retracción completa de tren arriba.

La obstrucción del mecanismo del tren izquierdo fue debido, muy probablemente al desajuste de los muelles tensores (U y otros no dibujados en el esquema, instalados

entre las piezas de bloqueo C y D) que no soltaron la pieza de bloqueo C, la cual interfirió con el mecanismo antes de su posición final, donde la pieza R apoya en la C en su posición de bloqueo arriba. El desajuste de los muelles y del mecanismo de la pata izquierda en su conjunto fue debido al desgaste de estos elementos y/o falta de lubricación en los puntos de articulación.

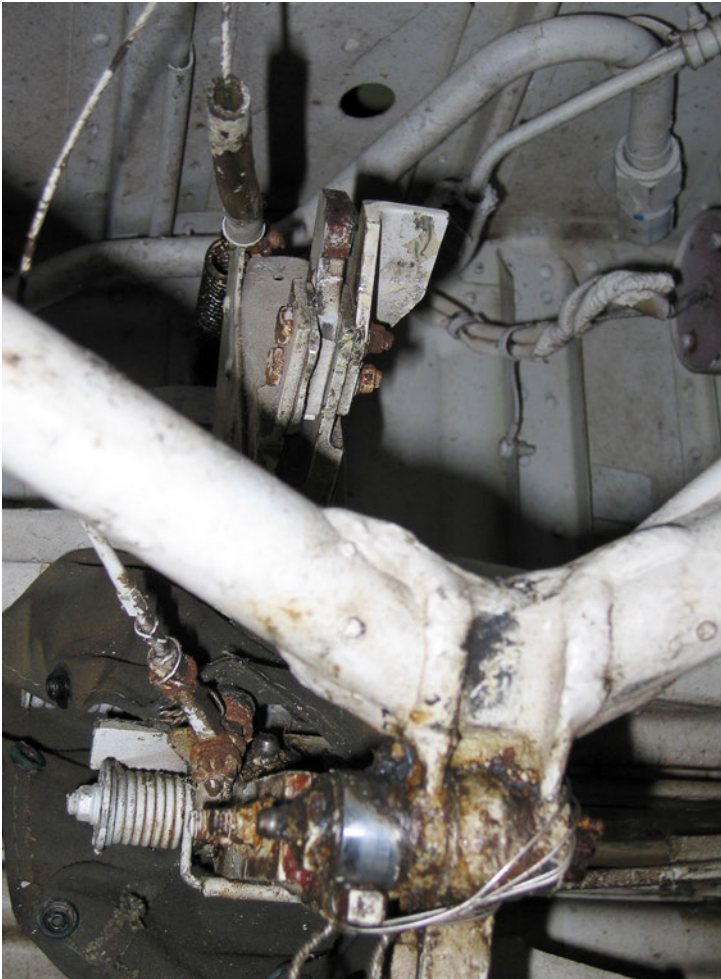
Figura 4. Mecanismo de bloqueo

La investigación sobre el mecanismo del tren de aterrizaje mostró una pieza deformada y descolocada en la escuadra de bloqueo de la pata izquierda. El muelle de recuperación del balancín de bloqueo estaba degradado, siendo incapaz de retraerse lo suficiente en condición de reposo.
