**RESUMEN DE DATOS**

Fecha y hora	<b>Martes, 25 de agosto de 2009; 14:30 h local</b>
Lugar	<b>Aeropuerto de Ibiza</b>

Matrícula	<b>N31145</b>
Tipo y modelo	<b>PIPER PA 46-500TP «Malibú»; n.º serie 46-97215</b>
Explotador	<b>Privado</b>

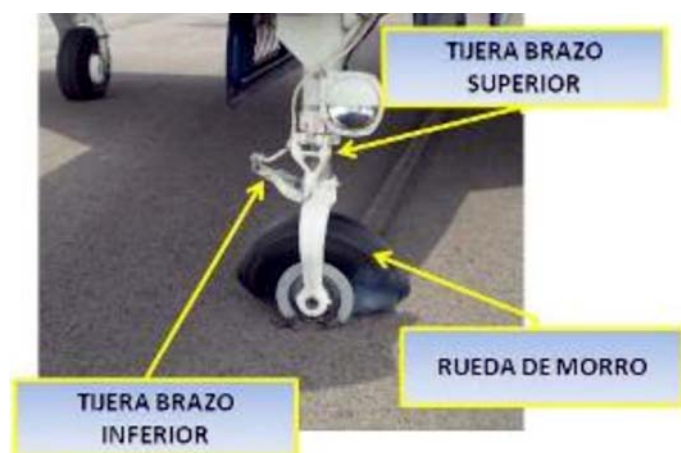
Figura 1. Pata de morro

Al llegar los servicios de emergencia, comprobaron que la aeronave presentaba, en general, un buen estado pero que la rueda del tren de morro estaba girada 90° respecto al eje longitudinal de la aeronave, con la cubierta destrozada y la llanta desgastada por el roce con el pavimento.

Se observó, además, que los brazos de la tijera del tren de morro (mecanismo que transmite al tren superior los pares producidos en la rueda y que permite limitar el recorrido del amortiguador según el valor del apoyo en tierra de la rueda) se habían soltado.

La Figura 1 muestra una fotografía del tren de morro, después del incidente, visto desde la proa de la aeronave. En ella, se observa que, como ya se ha indicado, la rueda del tren está cruzada 90° respecto

al eje longitudinal de la aeronave; que los brazos de la tijera del tren, identificados en la figura, están separados, apuntando el superior en la dirección de la proa y el inferior hacia el lado derecho de la aeronave; y que el neumático de la rueda está prácticamente destrozado.

- El incidente se produjo debido a que los brazos de la tijera del tren de morro llegaron a separarse. Esta separación provocó que el conjunto de la rueda de morro y su herraje de unión a la parte inferior del amortiguador de la pata girase en tierra sobre el eje de éste hasta una posición perpendicular a la trayectoria. Por la posición de la rueda en la Figura 1, el giro se produjo a la derecha y es coherente con la acción del piloto de abandonar la pista.
- El buen aspecto, integridad y características del tornillo de unión de los brazos recuperado, sin señales de daños ni deformaciones ni en su caña ni en el orificio para el pasador de frenado, ni tampoco en su zona de rosca, demuestran que la separación indicada no ocurrió a consecuencia de posibles sobrecargas en el sistema del tren de morro.

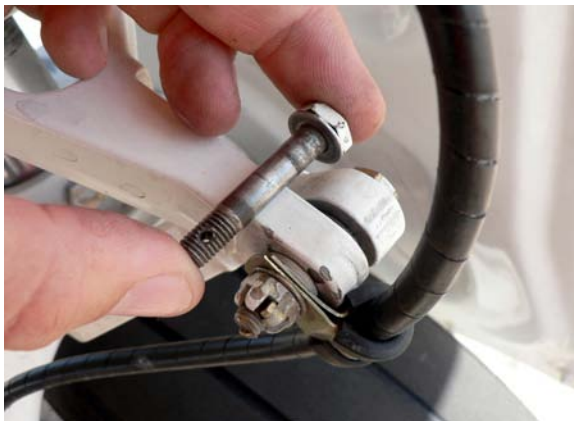
Figura 2. Detalle tornillo

Asimismo, se encontró sujeto al brazo inferior, pero sin tuerca, el tornillo que, en condiciones normales, debe mantener unidos los brazos de la tijera a través de sus orejetas. En condiciones normales, el tornillo tiene una tuerca almenada asegurada con un pasador de aletas. Ninguno de estos elementos fue encontrado en la inspección visual.

La figura 2 muestra la instalación correcta del tornillo de unión y la tuerca almenada que mantienen unidos los dos brazos de la tijera.

Como se puede observar en la figura, dicho tornillo no muestra ninguna deformación u otra señal de haber estado sometido a esfuerzos excesivos ni en su caña ni en el orificio para el pasador de aletas. Tampoco muestra ningún daño en la zona de su rosca.

El estado descrito del tornillo recuperado indica que, con toda probabilidad, la separación de los brazos se produjo al desenroscarse su tuerca.

- La separación de los brazos se produjo debido a la pérdida de la tuerca del tornillo de unión de los brazos, a pesar de que ésta debía ser almenada y disponer de un pasador de aletas para su frenado.

- Ninguno de estos elementos (tuerca y pasador) ha sido encontrado después del suceso y, por tanto, ninguno ha podido ser analizado. No obstante, a la vista del buen estado del tornillo recuperado, se ha considerado que la pérdida de la tuerca, y consiguiente separación de los brazos de la tijera, se produjo debido a un aflojamiento progresivo de la tuerca sobre el tornillo por fallo previo del pasador. Este fallo pudo deberse a la rotura del pasador por utilizarse un material incorrecto, a un montaje defectuoso del propio pasador o a que éste no hubiera sido instalado.

- Probablemente la tuerca se desprendió durante la carrera de despegue y la desalineación de los brazos de la tijera que ocasionó fuera el motivo por el que se produjo el aviso en cabina al recoger el tren.
