RESUMEN DE DATOS

Matrícula	EC-DEO (anterior matrícula militar E-9-914)
Tipo y modelo	AISA I-115
Explotador	Real Aeroclub de Mahón Menorca

INFORME

1.1. Descripción del incidente

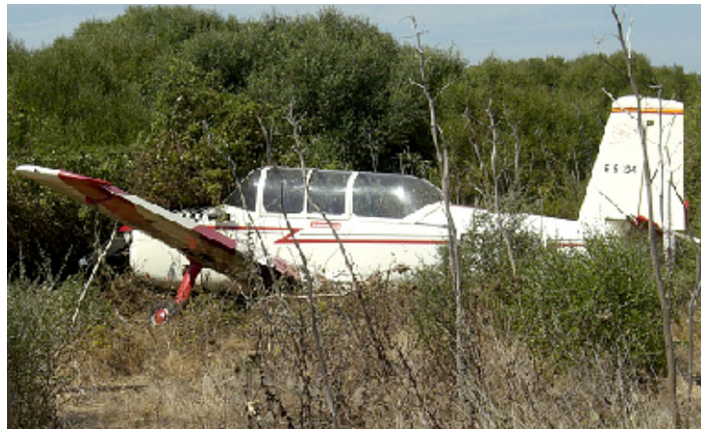
Los daños en la aeronave consistieron en la rotura de la pata derecha, daños en el plano derecho y punta de hélice doblada.

Figura 1. Estado final de los restos

La causa del accidente fue una reacción insuficiente del piloto en respuesta a una ráfaga lateral que se produjo durante la maniobra de aterrizaje.
