RESUMEN DE DATOS

Matrícula	EC-LBV
Tipo y modelo	EUROCOPTER AS-350-B3
Explotador	INAER

INFORME

Fecha de aprobación	27 de enero de 2010
---------------------	----------------------------

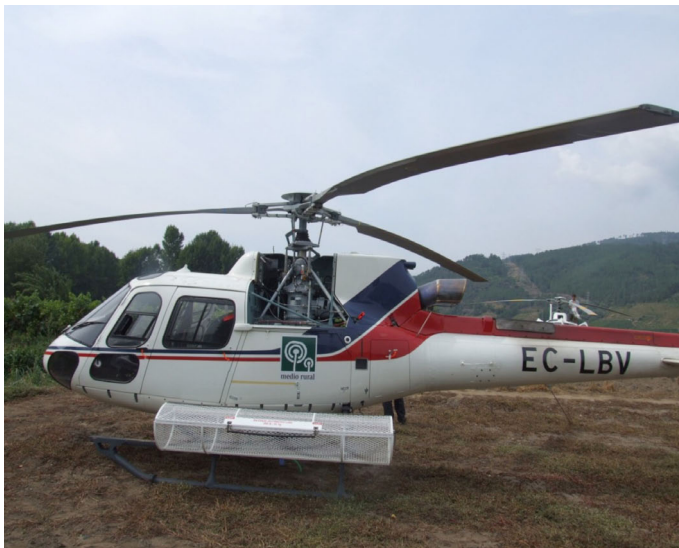
Figura 1. Posición final del helicóptero

A continuación comprobó que tenía mando sobre la aeronave y realizó una toma de tierra normal a las 11:08:00 en un lugar cercano de coordenadas 42°24'41,8" N - 7°3'47,95" W a una altitud de 323 m (véase figura 1).

El piloto resultó ileso y el helicóptero sufrió arañazos en el parabrisas izquierdo y en la carcasa del servo actuador del canal de cabeceo del rotor principal.

También se produjo el desplazamiento de la lumbrera superior de la cabina en su lado izquierdo y la rotura de una antena de VHF. El depósito, al ser soltado, cayó sobre un árbol y no produjo daños.

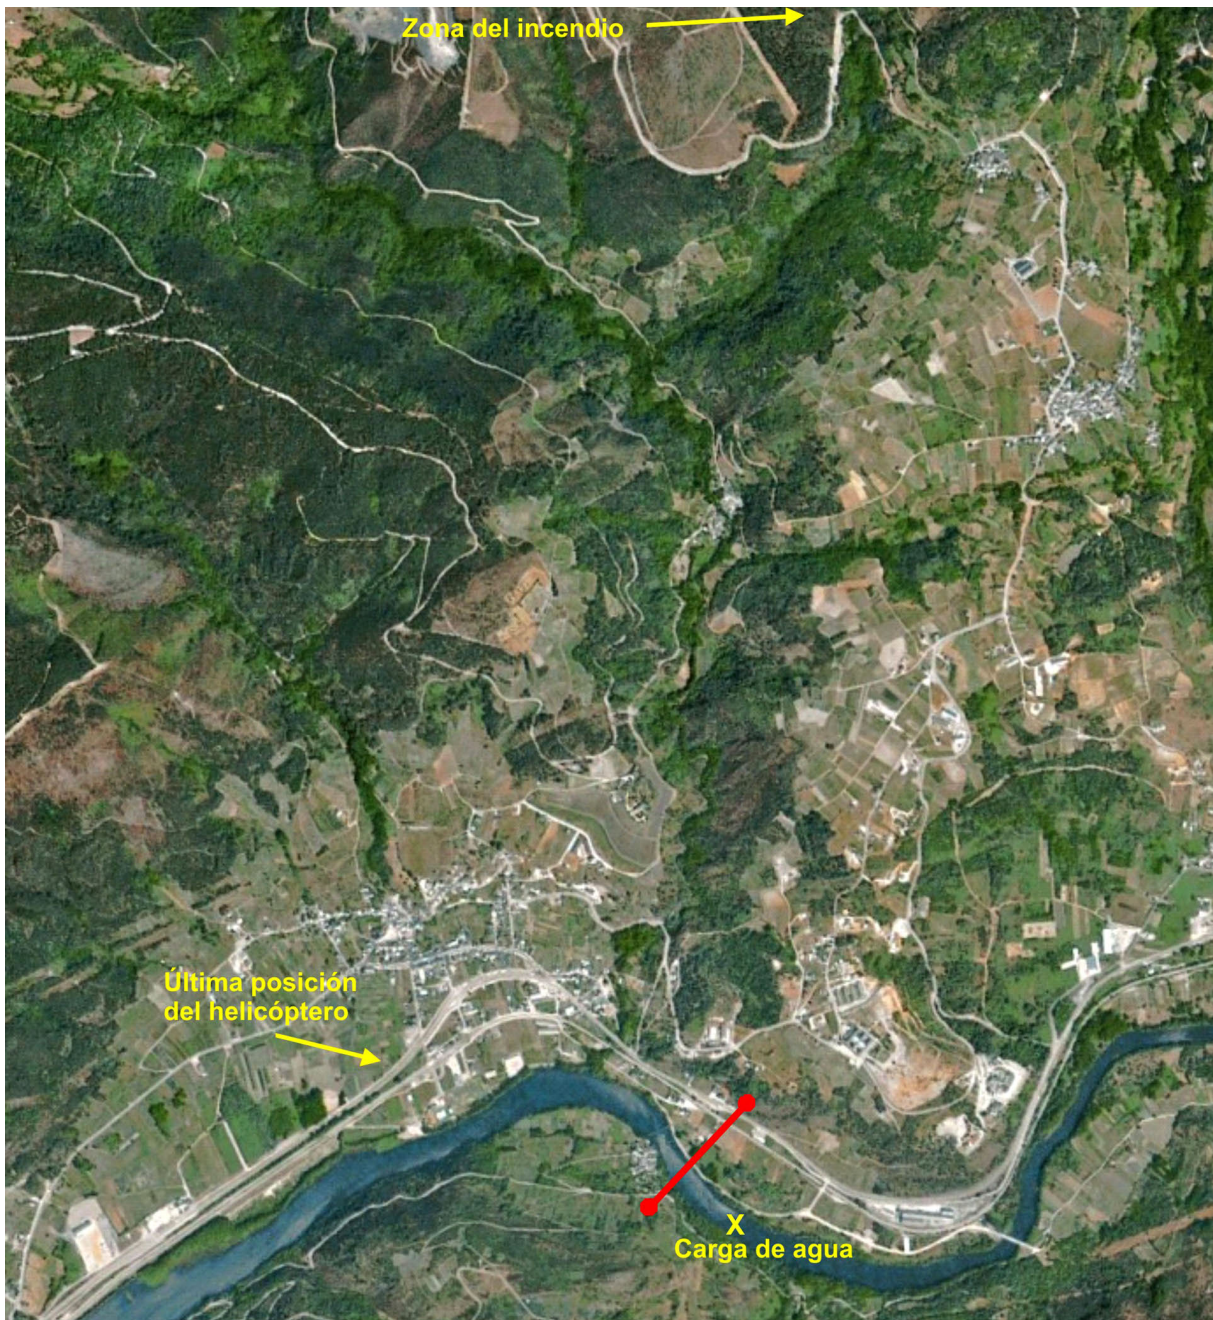
La línea eléctrica contra la que impactó se componía de tres cables paralelos de aluminio trenzado recubiertos de cobre (conductor de tipo LA30), que distaban entre ellos aproximadamente 2 m y estaban apoyados sobre dos columnas de hormigón separadas 500 m, situadas una a cada lado del río (ver figura 2), exactamente en los puntos de coordenadas 42°24'32" N - 7°3'1" W (al norte del río) y 42°24'23" N - 7°3'11" W (al sur del río).

La zona donde cargó agua mientras estaba en vuelo estacionario sobre el río distaba de la línea eléctrica 250 m aproximadamente, y la distancia en vertical que separaba el rotor principal del helicóptero de los cables era aproximadamente de 10 m.

Figura 2. Croquis del accidente

Por último en lo que se refiere a la operación concreta de carga y posterior despegue, el helicóptero tuvo que elevarse aproximadamente 10 m para golpear los cables desde

su posición de estacionario en la cargó el agua , y la distancia total que recorrió en ese ascenso fue de aproximadamente 250 m, es decir, la senda que realizó tenía una pendiente del 4%, inferior a la que se correspondería con un ascenso con régimen estándar (500 ft/min) a una velocidad de 40 kt, como recomienda el manual de vuelo del avión, que sería del 12%.

El impacto del helicóptero contra los cables del tendido eléctrico tuvo como causa la combinación de dos circunstancias. Por un lado, un mal reconocimiento del terreno, que impidió al piloto ver los cables que tenía delante, y por otro, la ejecución de una maniobra de despegue desde la posición de vuelo estacionario, con una pendiente inferior a la que se requiere para una operación de despegue normalizado.
