RESUMEN DE DATOS

Fecha y hora	8 de octubre de 2009; 08:45 h local
Lugar	Proximidades de la estación de ferrocarril de Archidona-Málaga

Matrícula	EC-GHI
Tipo y modelo	AIR TRACTOR AT-502B MSN 0360
Explotador	Ángel Martínez Ridao Tratamientos Aéreos

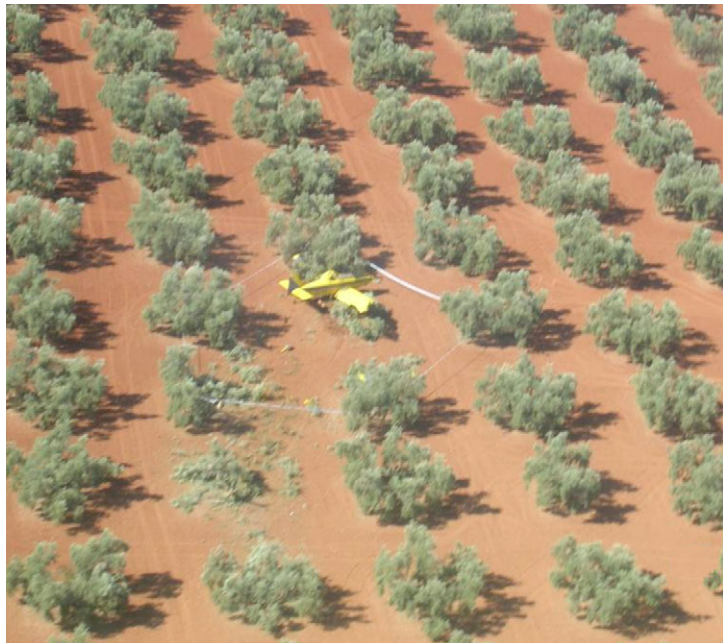
Levantó el morro del avión para intentar evitarlo pero la hélice impactó con el poste. La aeronave continuó el vuelo y a continuación colisionó con los cables de otra línea eléctrica. La hélice cortó los cables y prosiguió en vuelo. El piloto realizó una toma de emergencia sobre un campo de olivos a consecuencia de la cual la aeronave sufrió daños considerables (figura 1).

Figura 1. Posición final de la aeronave

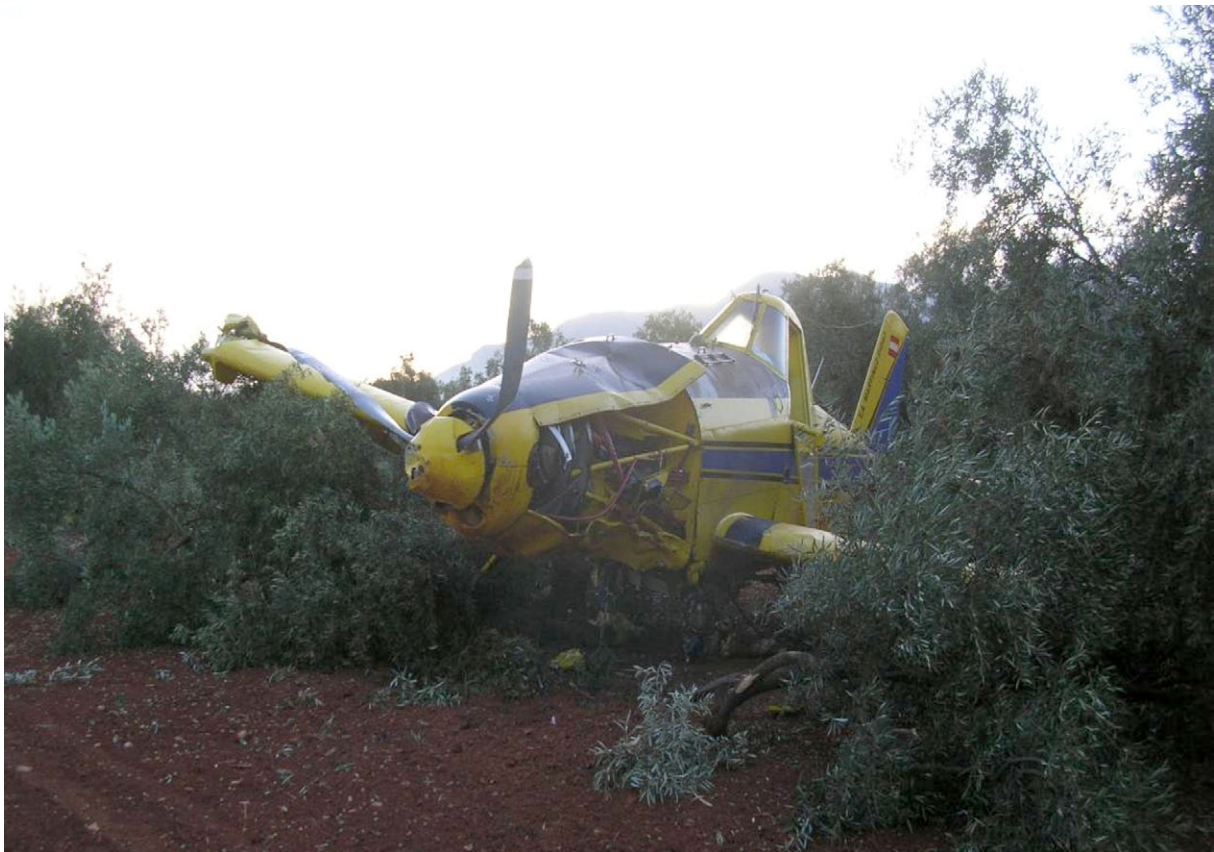
Tras el primer impacto percibió una reducción de potencia del motor y una vibración como consecuencia del desprendimiento de una pala de la hélice. La hélice no obstante siguió girando y cortó los cables de la segunda línea eléctrica.

Figura 2. Estado final de la aeronave, ausencia de una pala de la hélice

Como consecuencia del golpe una pala de la hélice se desprendió del buje lo que resultó en una vibración percibida por el piloto.

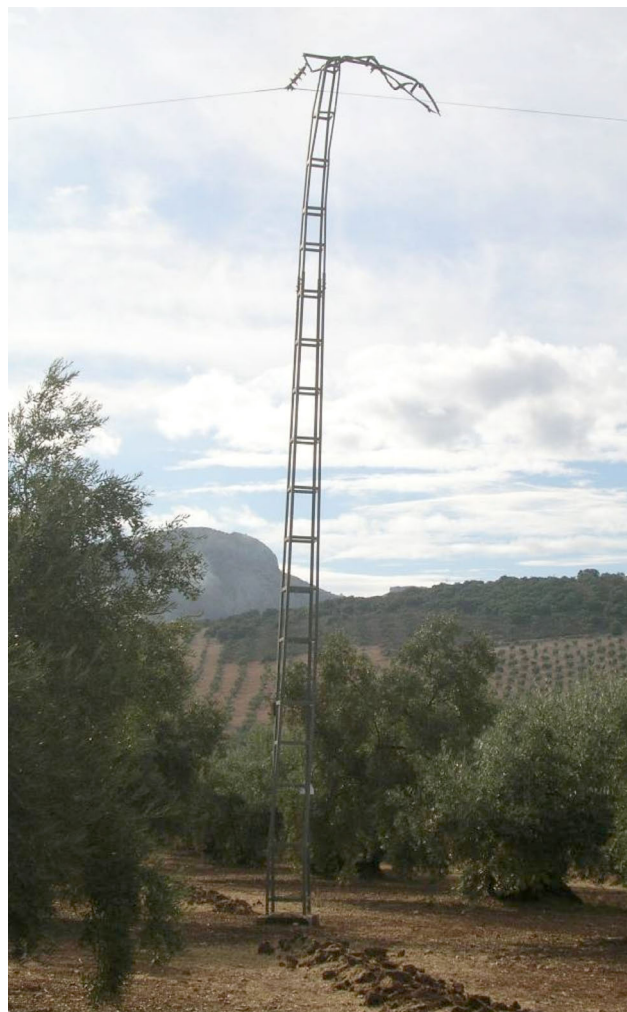
La línea eléctrica (Figura 3) no se encuentra en las inmediaciones de un aeródromo ni instalación similar por lo que no cuenta con ningún elemento que mejore el contraste con el medio circundante.

Los tratamientos aéreos sobre el olivo se realizan a una altura entre 7 y 9 m, es decir ligeramente por debajo de la altura de la línea eléctrica con la que colisionó la aeronave que es estimó entre 10 y 12 m.

Por tanto, la aeronave volaba por debajo de los cables de la línea. Cuando el piloto percibió el riesgo de colisión intentó elevar la aeronave pero no consiguió superar la diferencia de altura y la hélice golpeó el poste.

Figura 3. Poste del tendido eléctrico dañado

La colisión con el poste del tendido eléctrico fue debido a un error de apreciación del piloto en relación a la trayectoria del vuelo respecto a la posición de la línea eléctrica.
