**RESUMEN DE DATOS**

Fecha y hora	<b>Lunes, 29 de octubre de 2009; 14:45 h local<sup>1</sup>, aproximadamente</b>
Lugar	<b>Aeropuerto de Granada</b>

Matrícula	<b>EC-KGZ</b>
Tipo y modelo	<b>BELL 412 EP</b>
Explotador	<b>Inaer</b>

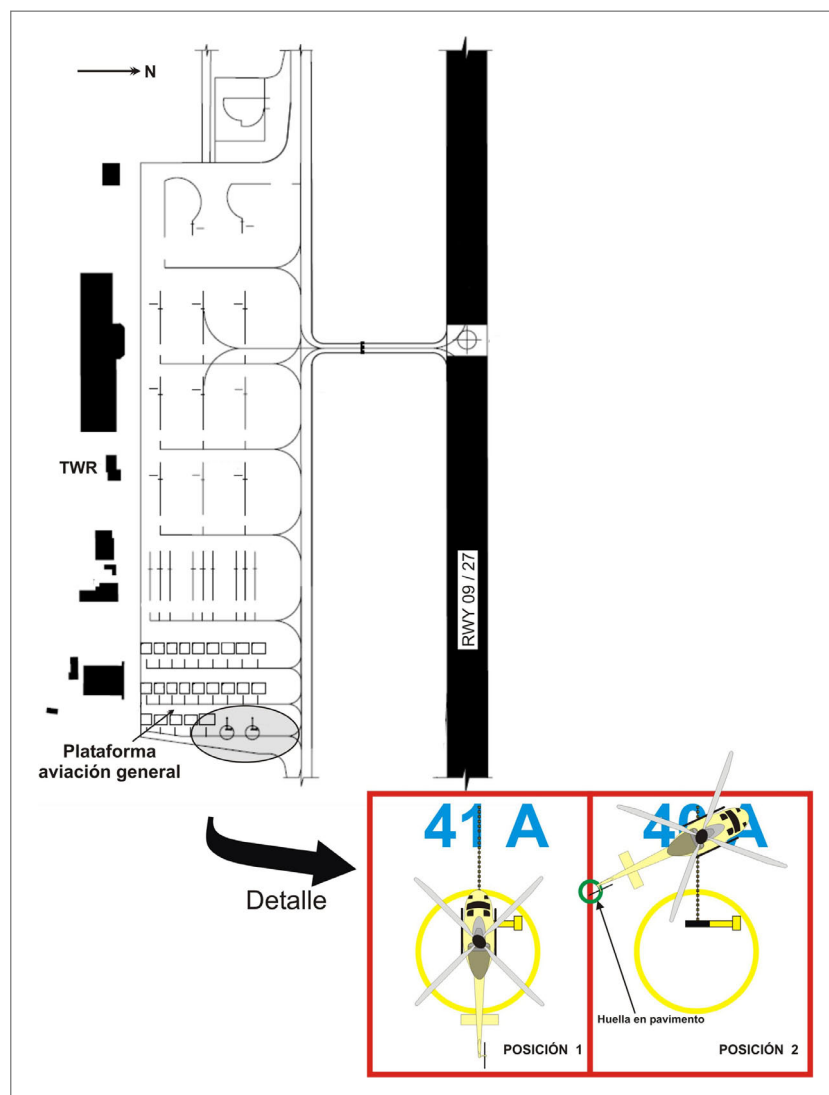
Figura 1. Detalle de situación del helicóptero

tripulación a bordo, comunicó listo rodar y comenzó a situar el helicóptero en estacionario (véase fig. 1, detalle posición 1).

A continuación respondió afirmativamente a TWR a la pregunta de si abandonaría por punto November<sup>2</sup>. Posteriormente, y siempre según su propio testimonio, el piloto, al entender que TWR le estaba comunicando «autorizado a despegar desde presente, cruzar pista hacia el Norte y comunicar November», colacionó la información a la vez que aplicó potencia, en actitud de giro a la derecha y morro abajo (véase fig. 1, detalle posición 2).

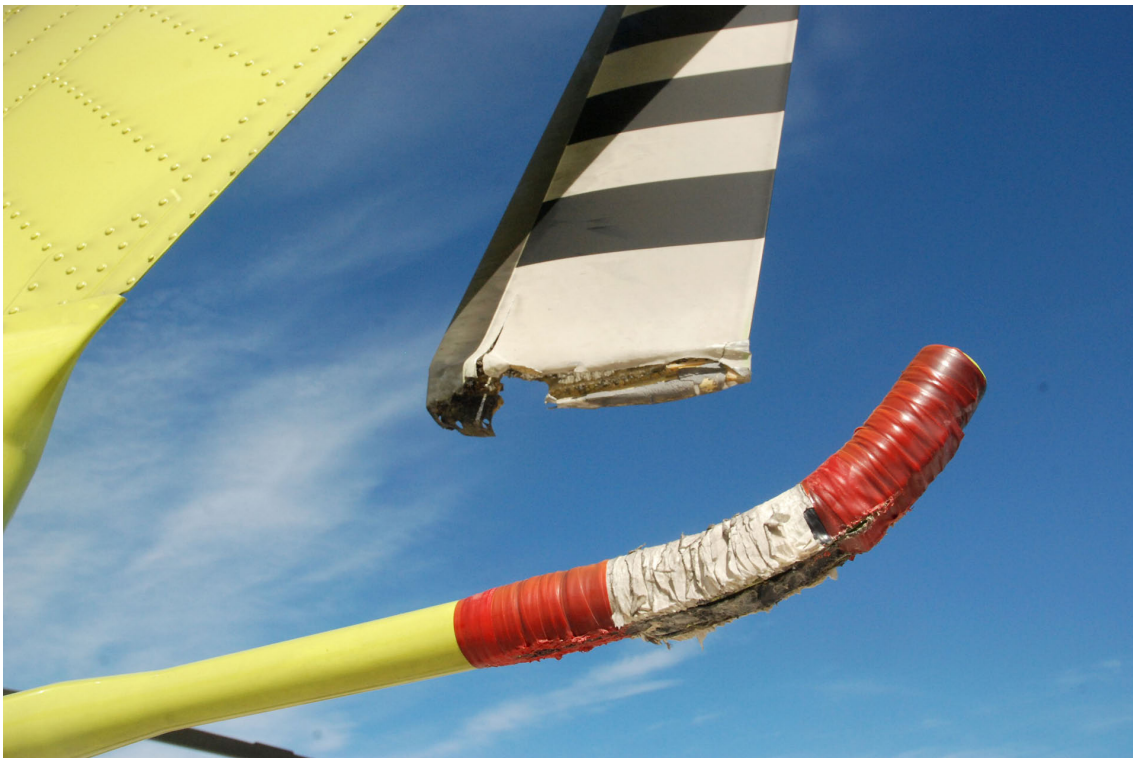
Inmediatamente, en el momento en que soltó el gatillo de las comunicaciones, escuchó la advertencia de TWR: «no está autorizado a despegar, tengo un tráfico en final». Ante la premura de la advertencia y la entonación de urgencia, pensando que había otro tráfico que no tuviera a la vista, aplicó instintivamente la recogida para frenar y sintió como el protector de cola tocó con el terreno, por lo que aplicó un movimiento en el cíclico hacia delante de forma inmediata. Permaneció en estacionario, manteniendo la posición, no habiendo notado vibraciones anormales, ni indicio de daño alguno. A continuación tras la correspondiente autorización por parte de control, despegó y procedió a la base con normalidad. Fue allí, después de aterrizar, cuando se percató que además del protector, el rotor de cola también presentaba daños de impacto contra el suelo (véase fig. 2).

**Figura 2.** Daños en protector y rotor de cola.
