RESUMEN DE DATOS

Matrícula	EC-HRK
Tipo y modelo	SOCATA TB-20
Explotador	Aeris Gestión

INFORME

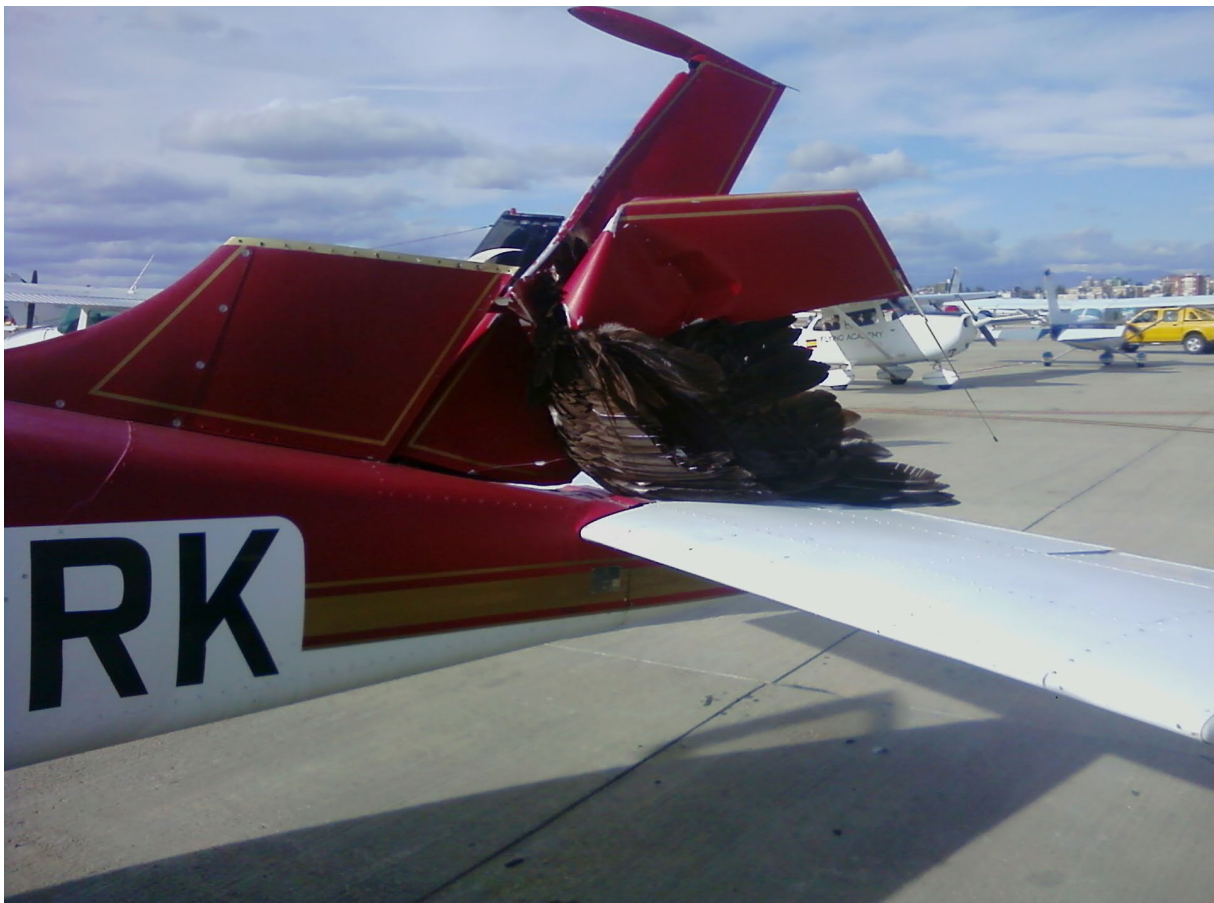
Nada más realizar el contacto vía radio con la torre del aeropuerto, aproximadamente a las 14:33 (hora local), cuando se encontraba a una altitud de 3.500 ft con QNH 1.015 sobrevolando la zona del pantano de El Pardo, recibió el impacto de un pájaro de tamaño grande, que colisionó contra el estabilizador vertical, quedando empotrado entre este y el timón de dirección.

El avión sufrió daños de importancia en el estabilizador vertical, que resultó desplazado hacia la derecha y en el timón de dirección, el cual quedó bloqueado contra la célula.

El pájaro contra el que colisionó la aeronave llegó muerto a tierra (empotrado en la cola del avión) y fue retirado por agentes del Servicio de Protección a la Naturaleza (SEPRONA) de la Guardia Civil, que lo entregaron a una asociación que se encarga de la recuperación de aves rapaces, la cual realizó la necropsia del animal, concluyendo que era un ejemplar de buitre negro (*Aegypius monachus*) macho adulto, que presentaba múltiples fracturas y hematomas por todo el cuerpo y en el ala izquierda.

Figura 2. Fotografía del avión con el buitre en la cola
