RESUMEN DE DATOS

Matrícula	EC-GSK
Tipo y modelo	BELL 412
Explotador	Inaer Helicópteros, S. A.

Tipo de operación	Trabajos aéreos – Comercial – Construcción/cargas en eslinga
Fase del vuelo	Aproximación

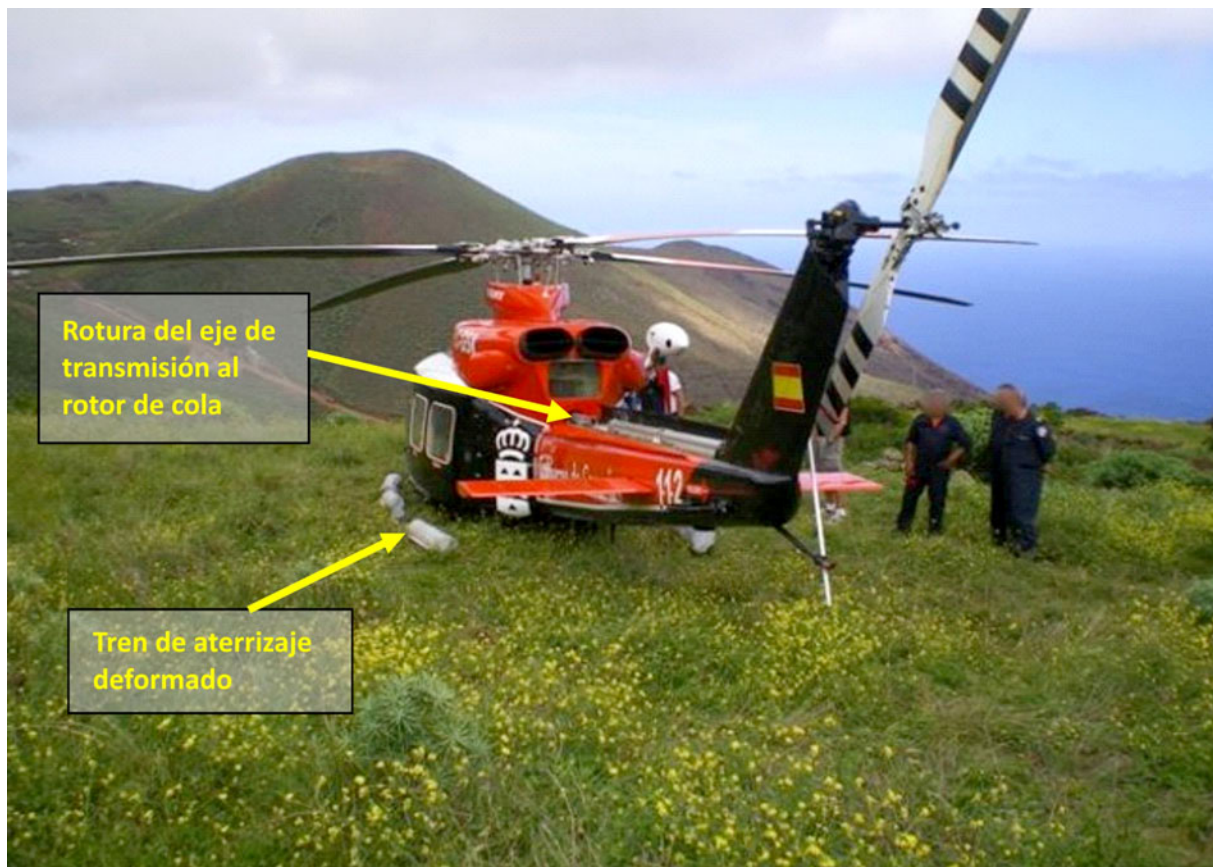
Figura 1. Daños en el helicóptero

Los daños en el helicóptero se localizaron en el eje de transmisión de potencia al rotor de cola que presentaba una rotura por torsión y en el tren de aterrizaje, que presentaba una deformación de los travesaños laterales.

En la inspección posterior del helicóptero no se hallaron daños en los ejes de transmisión de la potencia de los motores al rotor principal que impidieran su funcionamiento normal y sin embargo se encontró roto el eje de la transmisión de potencia al rotor de cola que anulaba su función.

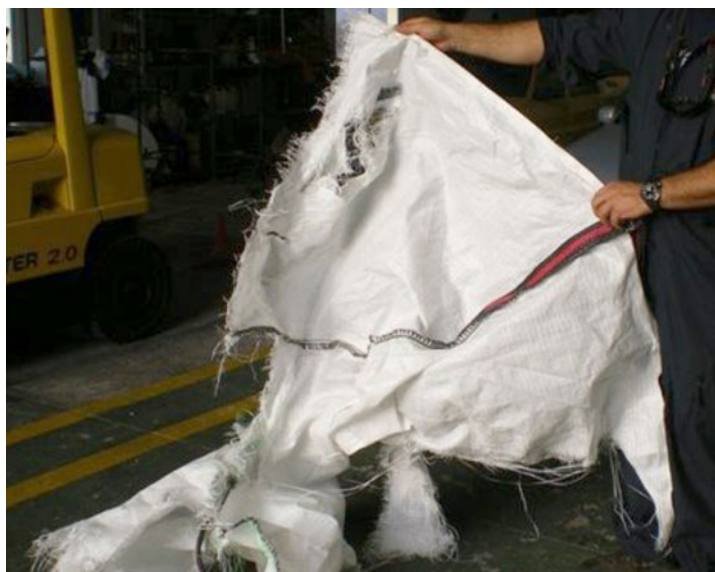
Una vez el helicóptero en el suelo con ambos motores y el rotor principal parados, salieron del mismo observando los restos de un saco de rafia de polipropileno desgarrado (véase Figura 2), y enganchado al conjunto del rotor de cola.

El objeto blanco que se había observado y se encontró enredado en el rotor de cola era un saco de rafia de polipropileno

Figura 2. Saco de rafia roto y localizado en el rotor de cola

El comportamiento del helicóptero fue consecuencia directa de una parada total del movimiento del rotor de cola producido por el enganche de un saco de rafia en él, produciendo un sobre-esfuerzo de torsión en el eje de transmisión, el cual rompió.

El saco de rafia de polipropileno pudo fácilmente desplazarse del montón en el que estaba apilado al hincharse por la corriente de aire generada por el helicóptero y resbalarse el peso que se había colocado encima, lo que pudo favorecerse por el material deslizante con el que están fabricados dichos sacos.
