RESUMEN DE DATOS

Fecha y hora	Sábado, 3 de abril de 2010; 10:15 h local¹
Lugar	Aeródromo de Casarrubios del Monte (Toledo)

Matrícula	EC-HUV
Tipo y modelo	CESSNA 172N
Explotador	Aerotec

INFORME

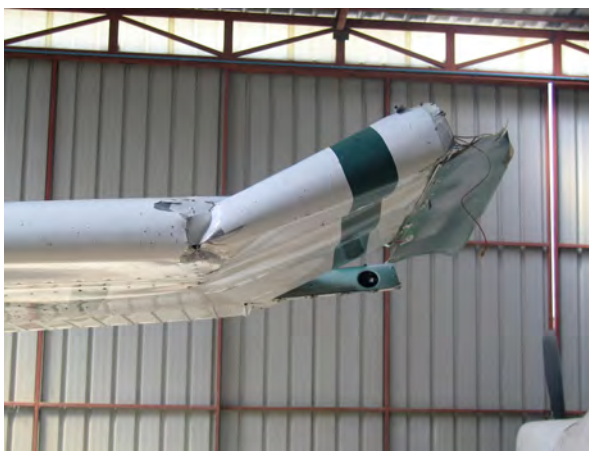
Figura 1. Fotografía del plano izquierdo

Plano izquierdo. Solamente tenía daños en su parte exterior. Se había desprendido la casi totalidad del wingtip, quedando únicamente unida al plano su parte inferior, que tenía marcas de roce de intensidad muy homogénea en toda su superficie. La parte exterior del plano se encontraba doblada hacia arriba un ángulo de 30°, a una distancia de 80 cm del extremo, afectando también al alerón.

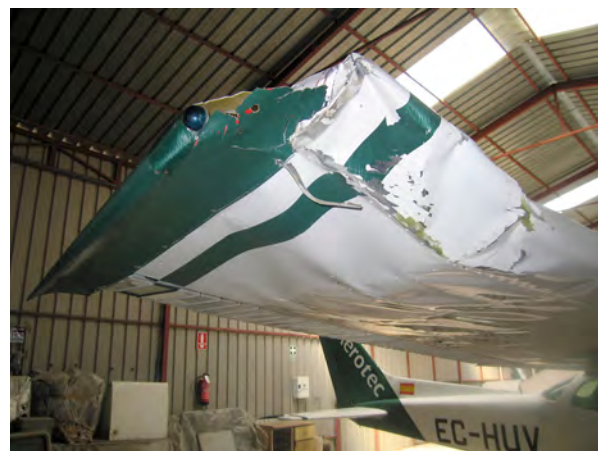
Figura 2. Fotografía del plano derecho

Plano derecho. Mostraba un golpe de gran intensidad en el extremo del plano, concretamente en la parte inferior del borde de ataque, que había producido una deformación hacia arriba de la parte delantera exterior del plano. Este impacto se había transmitido a través de la estructura del plano hasta el encastre, produciendo deformaciones que podían apreciarse en los paneles de revestimiento. Asimismo, a consecuencia de estas deformaciones se había producido una pérdida de estanqueidad en el depósito de combustible de este plano.

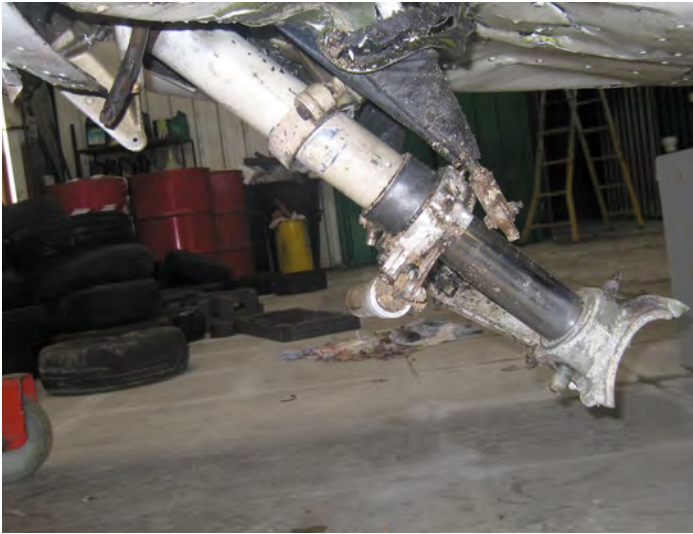
Figura 3. Fotografía del tren de morro

Tren de morro. La pata de morro se encontró doblada hacia atrás debido a la rotura de parte de su anclaje a la estructura. La rueda se había desprendido debido a la rotura de la horquilla.

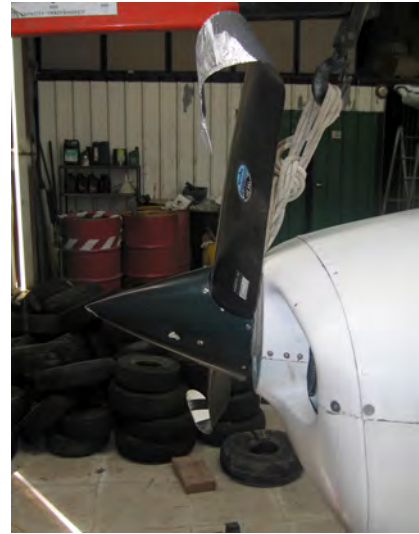
Figura 4. Fotografía de la hélice

Hélice. Ambas palas de la hélice estaban fuertemente dobladas hacia adelante, mostrando múltiples marcas transversales.
