**RESUMEN DE DATOS**

Fecha y hora	<b>Viernes, 16 de abril de 2010; 11:25 h local<sup>1</sup>, aproximadamente</b>
Lugar	<b>Santa Cruz de Mena (Burgos)</b>

Matrícula	<b>EC-JMJ</b>
Tipo y modelo	<b>CESSNA 152</b>
Explotador	<b>Aerolink</b>

Tipo de operación	<b>Aviación general – Vuelo de instrucción – Verificación</b>
Fase del vuelo	<b>Maniobrando. Fallo de motor simulado</b>

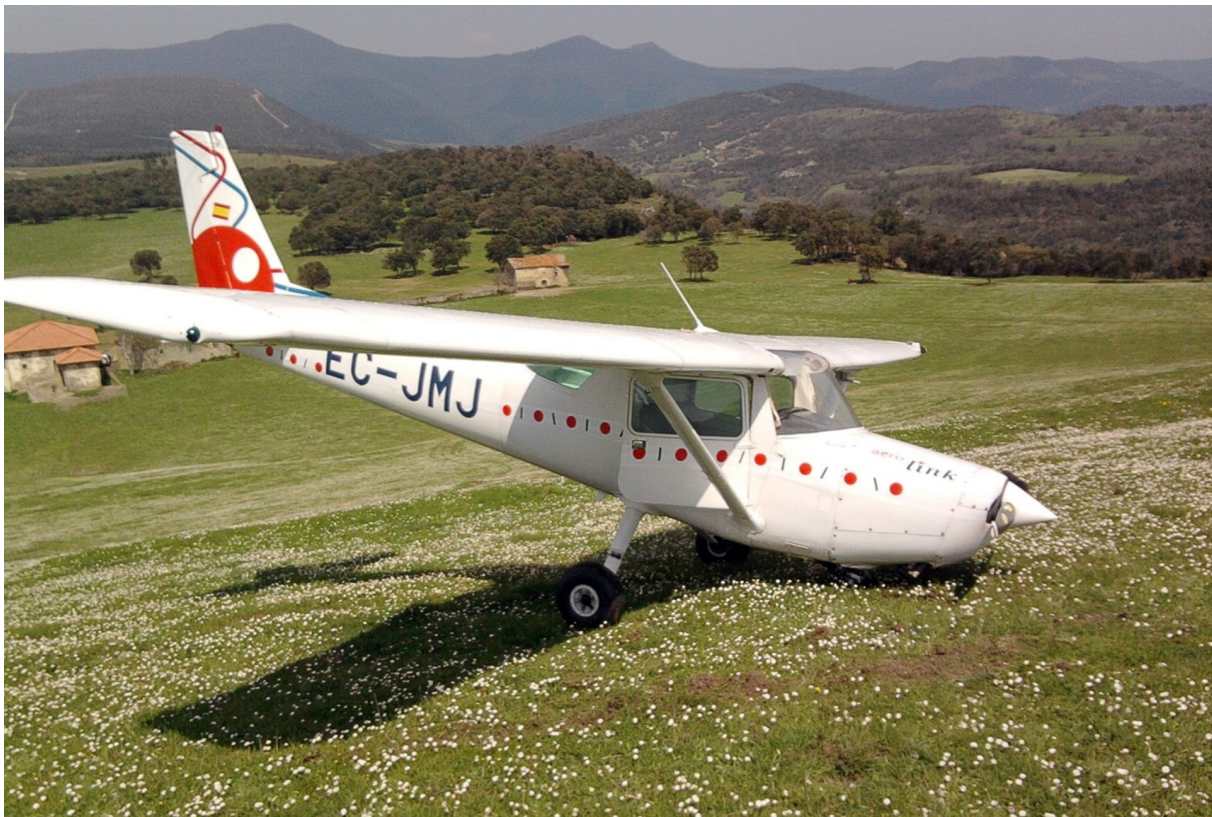
Figura 1. Situación y estado final de la aeronave

La aeronave resultó con daños en el plano izquierdo, la hélice, bancada de motor, capó inferior del motor, tubo de escape y pata de morro, que resultó rota y con la rueda desprendida.

Indicó que la altura de inicio de recuperación de la maniobra era aproximadamente la del tejado de una casa que se encontraba a su izquierda (véase fig. 1), y que antes de impactar con el terreno intentaron un viraje a la izquierda que los dejó con un rumbo de unos 90°. En esta posición tocaron el terreno volviéndose a elevar hasta caer definitivamente escasos metros más adelante. Las cotas de los dos puntos de impacto fueron de 430 m y 428 m, respectivamente.

Por tanto, se considera que el incidente se pudo haber producido como consecuencia de un inicio de recuperación de la maniobra a baja altura y en las proximidades del inicio de una loma que requería de una potencia adicional para ganar la altura necesaria. El hecho de que la aeronave se encontrara con los flaps totalmente desplegados debido al ejercicio que estaba realizando, el tener montada una hélice de paso largo y la presencia, aunque ligera, de una componente de viento en cola fueron factores que contribuyeron en el desenlace de la maniobra.
