**RESUMEN DE DATOS**

Fecha y hora	<b>Jueves, 20 de abril de 2010; 03:59 h local<sup>1</sup></b>
Lugar	<b>Aeropuerto de Zaragoza</b>

Matrícula	<b>UR-82029</b>
Tipo y modelo	<b>ANTONOV 124-100</b>
Explotador	<b>Antonov Design Bureau</b>

Tipo de operación	<b>Transporte aéreo comercial – Carga</b>
Fase del vuelo	<b>Rodaje</b>

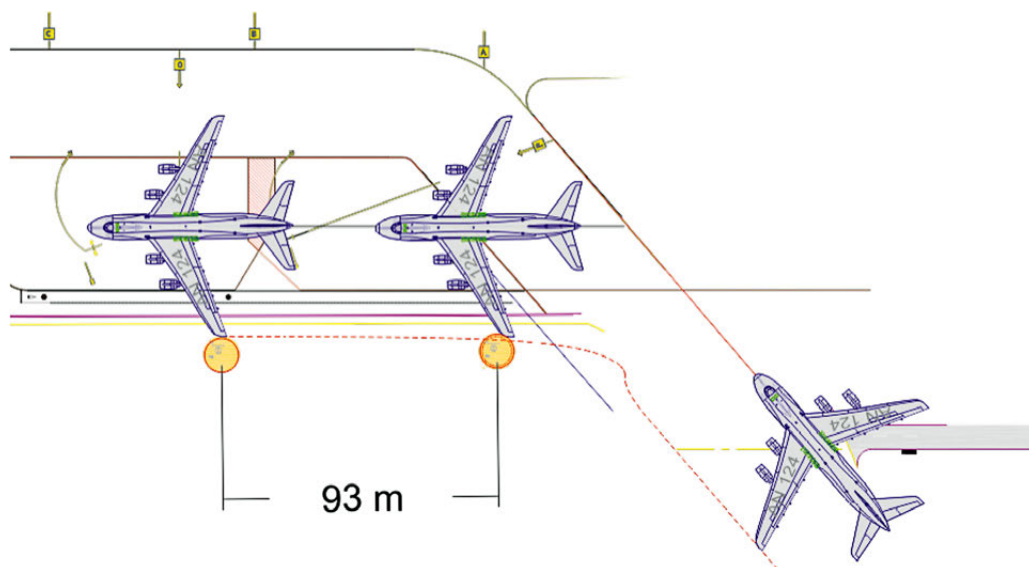
Una vez que la aeronave alcanzó la plataforma, el señalero abandonó el vehículo para proporcionar instrucciones de guiado a la aeronave. La tripulación siguió las indicaciones facilitadas por el señalero pero durante la maniobra la aeronave impactó con el extremo del plano izquierdo contra la torre de iluminación número 6 de la plataforma. La aeronave continuó rodando y se produjo un segundo impacto con la torre de iluminación número 7 que dañó la luz de navegación del extremo del ala, deteniéndose finalmente la aeronave en ese punto.

Figura 1. Trayectoria seguida por la aeronave en el estacionamiento

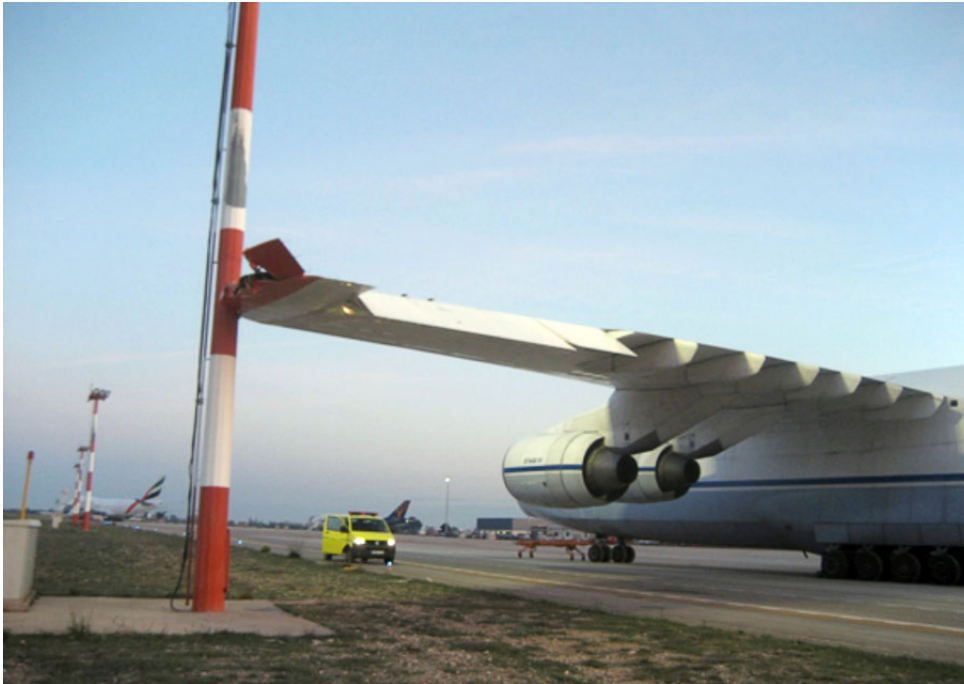
Figura 2. Daños sufridos por la aeronave

La aeronave presentaba una rotura del extremo de la semiala izquierda como consecuencia del impacto contra una torre de iluminación de la plataforma que también mostraba rozaduras debido al impacto.

Se observaba un segundo impacto en la luz de navegación de la misma semiala que se produjo con posterioridad al primero al chocar con la segunda torre de iluminación.

**REC 14/12.** Se recomienda a Aena que restrinja al máximo las prácticas en las que una aeronave se estacione en una zona que no está adecuadamente señalizada y dimensionada para ello. Para los casos en que se haga de ese modo se debería desarrollar un procedimiento específico en el que se definan los riesgos existentes y los criterios para dotar del personal y medios que permitan mitigar los riesgos identificados.
