**RESUMEN DE DATOS**

Fecha y hora	<b>Miércoles, 19 de mayo de 2010; 15:00 h local<sup>1</sup></b>
Lugar	<b>Medina Sidonia (Cádiz)</b>

Matrícula	<b>G-SBHH</b>
Tipo y modelo	<b>SCHWEIZER HUGHES 269C</b>
Explotador	<b>Fly In Spain Vejer, S.L.</b>

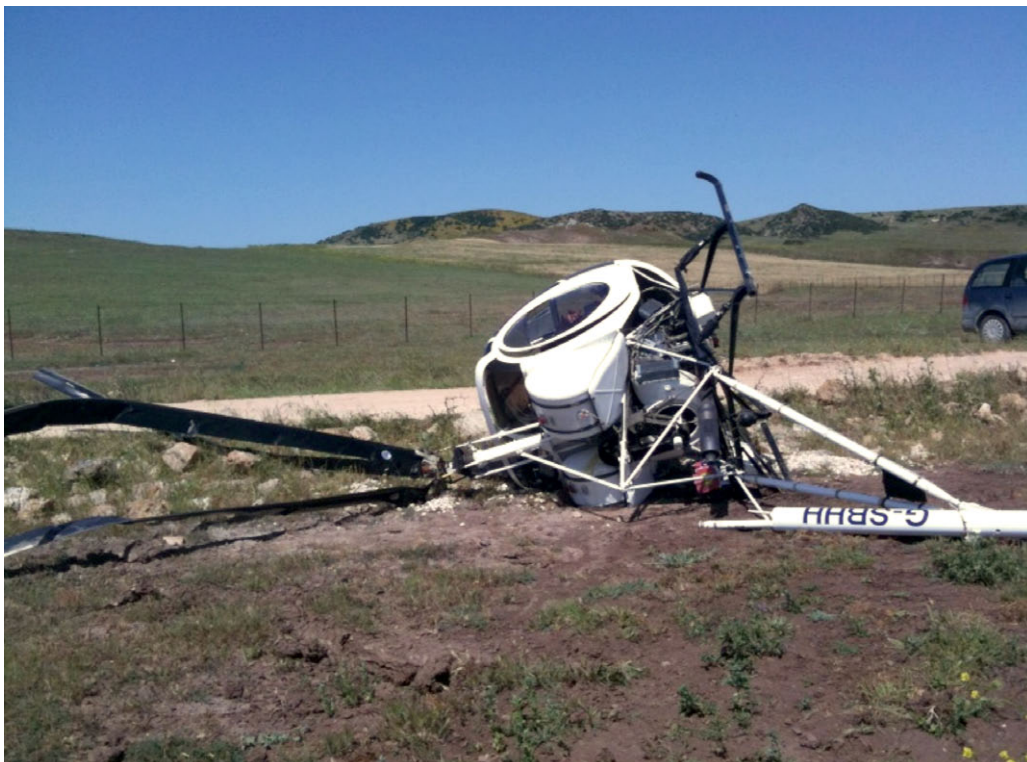
Durante la toma de tierra, el helicóptero impactó bruscamente contra el terreno y volcó, resultando con daños importantes en la estructura y en el rotor. No obstante el piloto salió ileso y pudo abandonar la aeronave por sus propios medios. En su informe explicó que después del incidente se dio cuenta de que toda la maniobra la había llevado a cabo con viento en cola.

Figura 1. Fotografía del helicóptero después del accidente

El incidente sobrevino muy probablemente como consecuencia de la concatenación de dos hechos.

Por un lado, la pérdida progresiva de revoluciones en el rotor principal que dejó al helicóptero sin energía cuando intentaba un ascenso, debido a que el piloto no realizó

los ajustes necesarios de potencia en el mando de gases después de actuar sobre el mando colectivo durante los momentos previos del vuelo.

De otra parte, la pérdida de control durante la ejecución de una maniobra de autorrotación realizada con fuerte viento en cola, haciendo que el helicóptero descendiera y aterrizara con una velocidad excesiva.
