RESUMEN DE DATOS

Matrícula	EC-IXJ
Tipo y modelo	AIR TRACTOR AT-401
Explotador	SAASA

INFORME

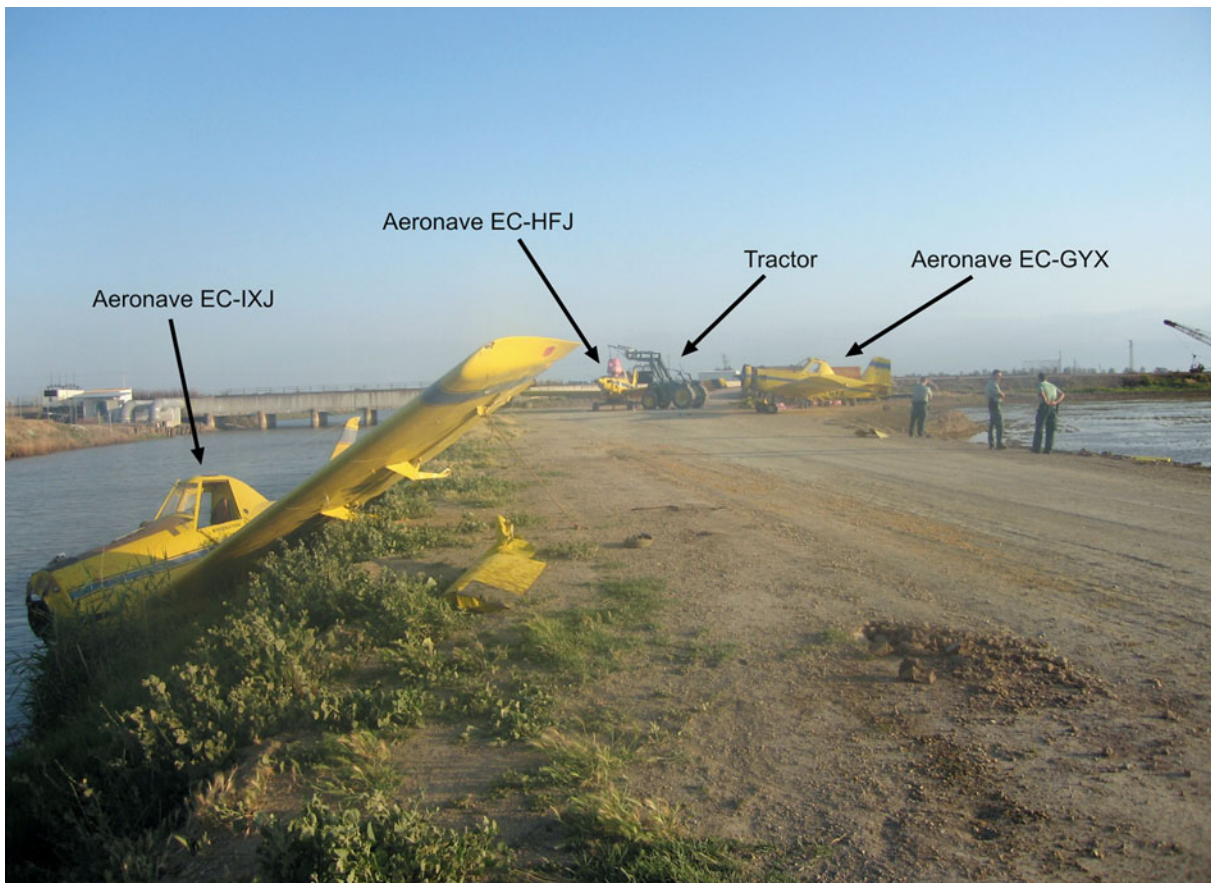
La aeronave continuó desplazándose sobre la pista siguiendo una trayectoria ligeramente desviada a su derecha, a resultas de lo cual acabó saliéndose de la pista por el lateral derecho, aunque quedó detenida en el talud existente entre ésta y el canal que discurre paralelo a la pista en ese lado.

Figura 1. Vista general de la zona del accidente

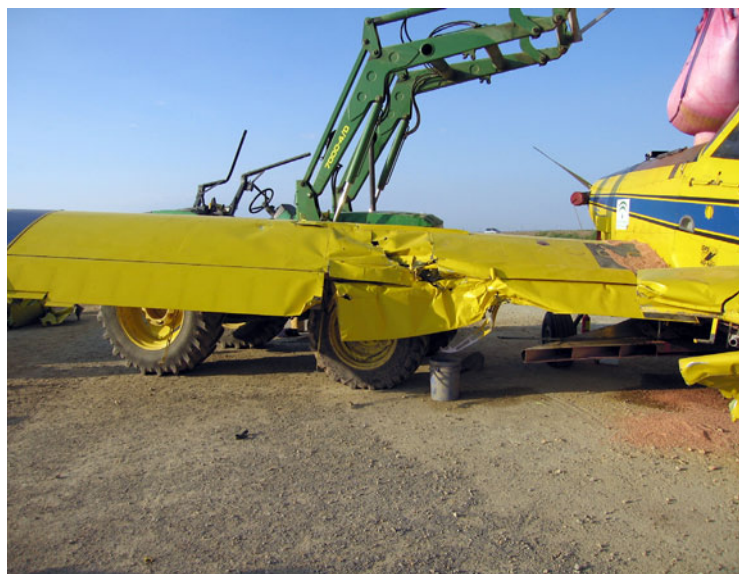
El segundo impacto fue contra el flap del plano izquierdo, concretamente a una distancia de un tercio de su borde exterior. Este impacto produjo grandes daños en el flap, que se propagaron al propio plano y al alerón.

A consecuencia del impacto, la aeronave se desplazó hacia adelante, hasta que el borde de ataque del plano izquierdo impactó contra el tractor, produciéndose daños en esta parte del plano.

Figura 2. Daños en el plano izquierdo de la aeronave EC-HFJ y en el tractor

Las barras antivuelco, que además sirven de soporte al parasol, quedaron fuertemente dobladas, con algunos de sus anclajes rotos. El parasol resultó arrancado. Las barras tenían restos de pintura amarilla.

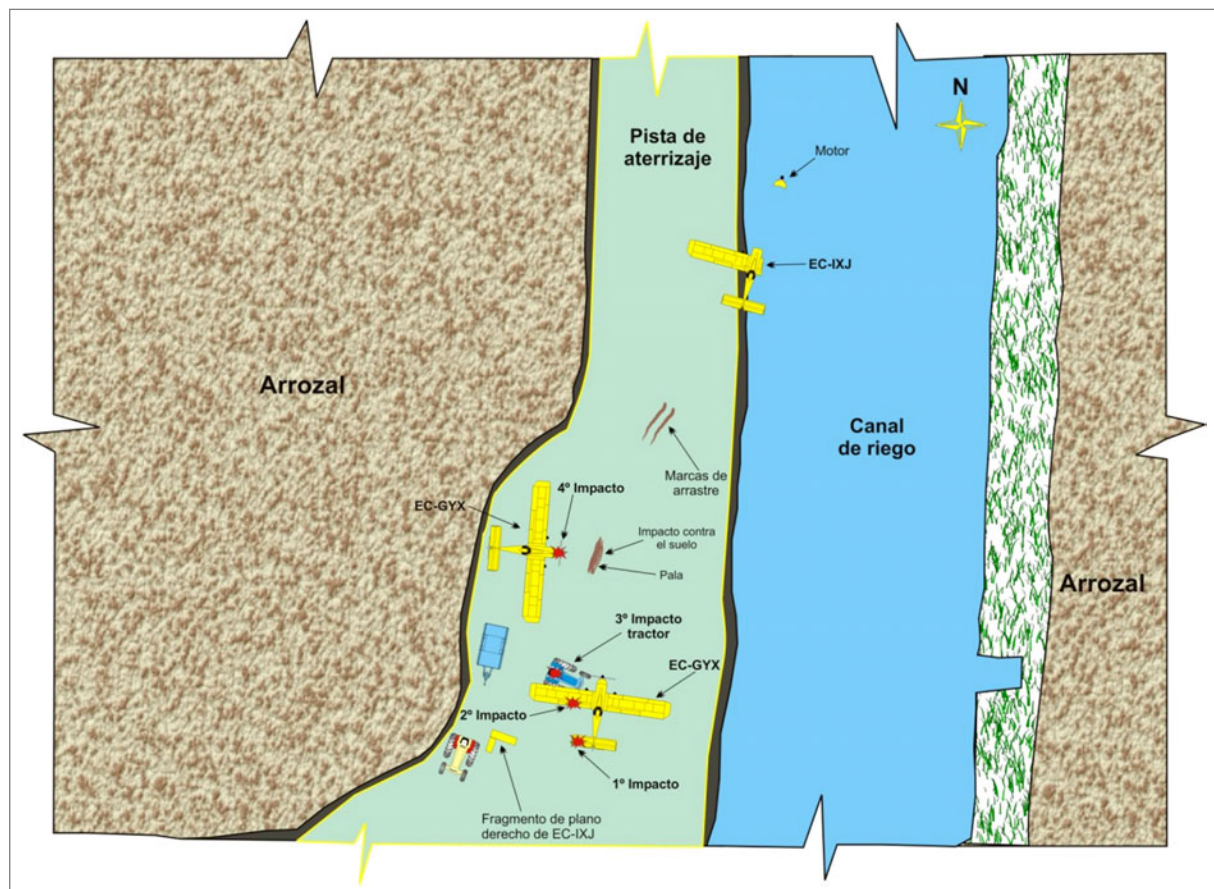
Figura 3. Croquis de los restos de las aeronaves y los impactos

En el impacto contra la aeronave EC-HFJ se desprendió la parte exterior del plano derecho, que quedó al lado de la parte trasera de un tractor que estaba muy cerca del avión. El trozo desprendido incluía el borde marginal, y tenía unas dimensiones de 2,5 m en el borde de ataque y 3,80 m en la parte del borde de salida. El alerón no se encontraba unido a este trozo de plano. No se apreció ninguna marca en la pista que pudiera haber sido hecha por la aeronave EC-IXJ durante este impacto

El alerón, totalmente desprendido, junto con fragmentos pequeños de plano, se encontraba al lado izquierdo de la aeronave EC-HFJ.

Justo delante de la aeronave EC-GYX se encontró una de las dos palas de la hélice, que estaba clavada en el terreno, y que se desprendió por rotura cerca de la raíz. El extremo de la pala estaba doblado hacia atrás y mostraba multitud de marcas de roce con el terreno, cuya dirección era transversal a la cuerda de la pala. El intradós de la pala mostraba también multitud de marcas transversales. La zona de rotura mostraba una gran deformación plástica de la pala hacia adelante.
