**RESUMEN DE DATOS**

Fecha y hora	<b>Domingo, 6 de junio de 2010; 16:10 h local<sup>1</sup></b>
Lugar	<b>Aeródromo de Totana (Murcia)</b>

Matrícula	<b>EC-KYX</b>
Tipo y modelo	<b>PIPER PA-38-112</b>
Explotador	<b>Privado</b>

**INFORME**

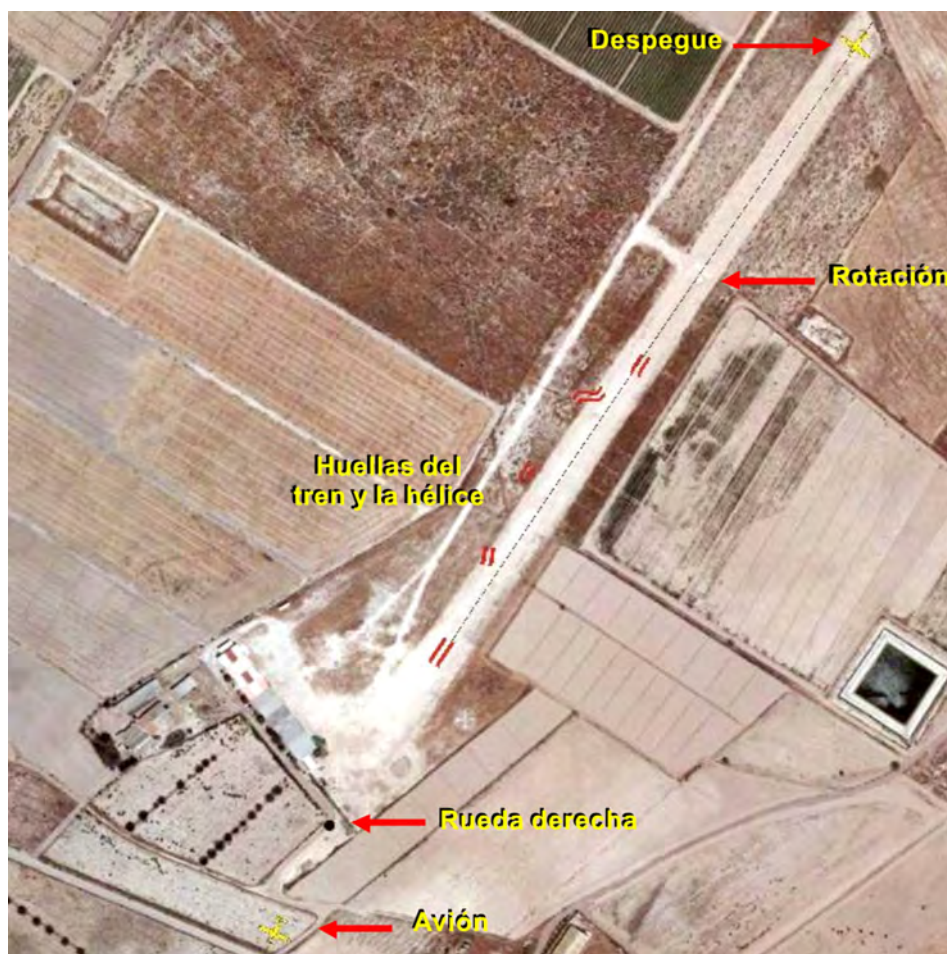
Figura 1. Croquis del incidente

Las huellas encontradas en el suelo indicaban que el avión tocó en el suelo con las ruedas del tren principal y que a continuación se salió por el margen derecho de la pista, volvió a ella, y finalmente pasó aproximadamente a 1 m de altura por encima del final de la pista, quedando detenido en un terreno arado en la prolongación del eje. Durante el recorrido el avión se elevó ligeramente y golpeó contra el suelo en varias ocasiones. En el impacto que tuvo lugar tras rebasar el final de la pista, se rompió la rueda derecha.

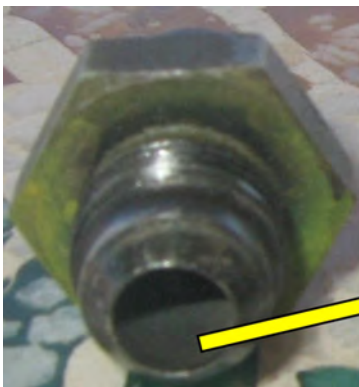
El filtro de combustible estaba limpio, pero una de las piezas de conexión que unía la tubería de salida del depósito derecho con la tubería de entrada en la válvula selectora se encontró parcialmente obstruida por un pequeño trozo de plástico de 5 mm de longitud (figuras 2 y 3). El diámetro de la tubería es de 12,7 mm (1/2”).

Figura 2. Conector parcialmente obstruido

Durante la inspección se constató que el depósito de combustible del plano derecho tenía 14 l (3,69 gal), cantidad esta superior al remanente que no es consumible, que son 3,78 l (1 gal). Se constató también que desde el depósito derecho no le había llegado combustible a la llave selectora en cabina y tampoco al motor, y se descubrió una pequeña obstrucción parcial en el tramo del circuito que iba desde el depósito del lado derecho a la llave selectora. Por el contrario, se comprobó que desde el depósito izquierdo llegaba combustible tanto a la llave como al motor. Esto hace pensar que en el momento del despegue llevaba seleccionado el depósito derecho.

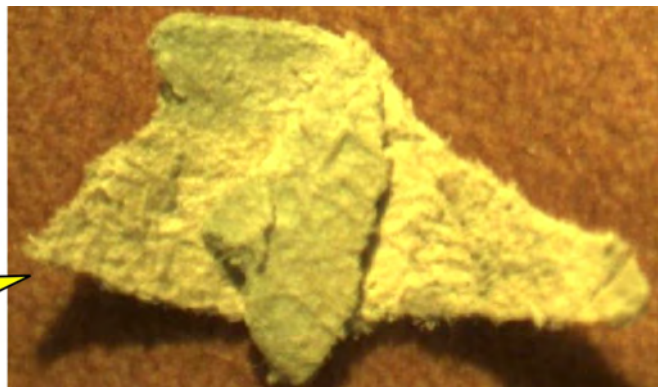
Figura 3. Restos vistos al microscopio

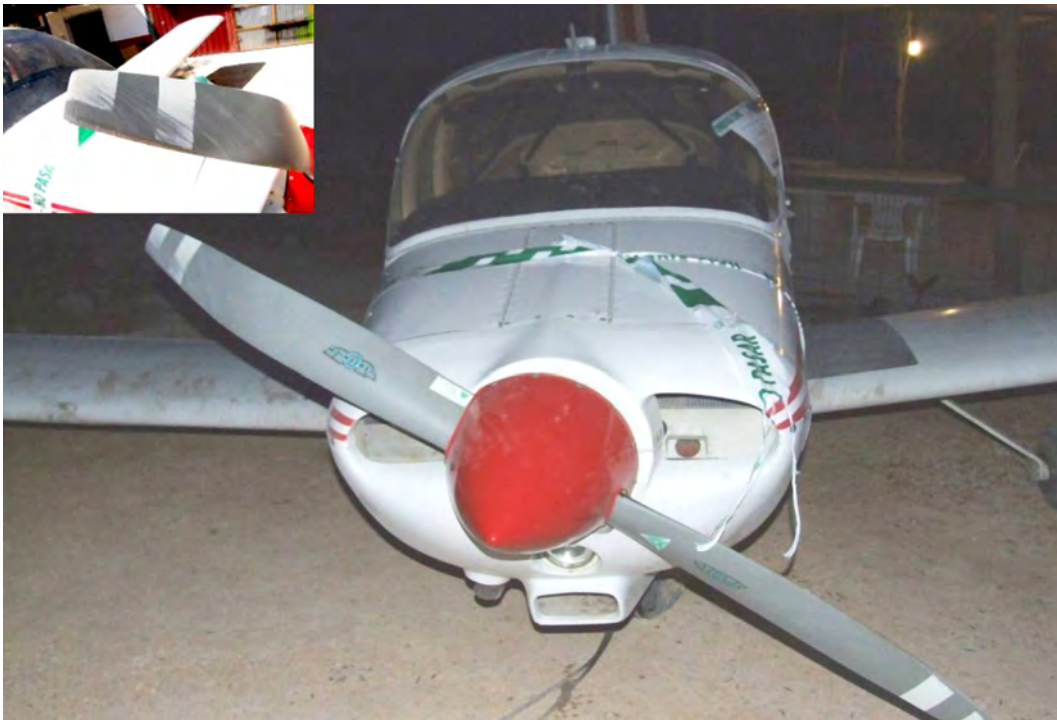
Una de las palas de la hélice no presentaba daños y la otra tenía una ligera deformación hacia atrás.

La hélice presentaba una ligera deformación hacia atrás en una de sus palas. Las huellas que dejó en el suelo durante su recorrido se correspondían con un ligero trazo recto y continuo y estaban en los mismos tramos que las marcas que dejaron las ruedas del tren principal durante la trayectoria en tierra.

Figura 4. Fotografía de la hélice y detalle de la pala dañada
