RESUMEN DE DATOS

Fecha y hora	Sábado, 26 de junio de 2010; 12:15 h
Lugar	Aeródromo de Ocaña (Toledo)

Matrícula	EC-BUK
Tipo y modelo	SCHLEICHER ASK-21
Explotador	SENASA

INFORME

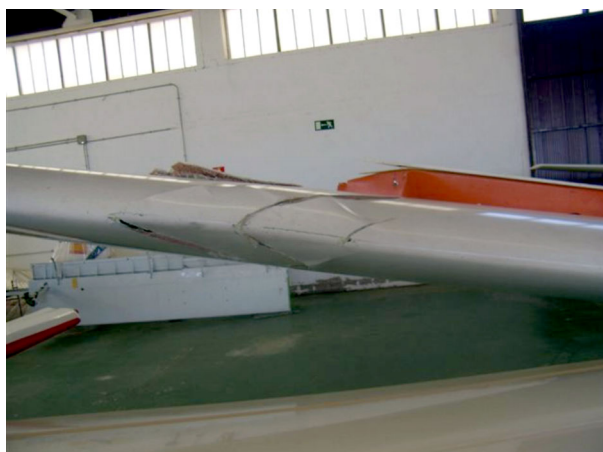
- Extremo del ala izquierda y alerón izquierdo.
- Daños importantes en el ala derecha, producidos por el impacto de la hélice de la aeronave EC-BTN, que afectaron al larguero principal y a la costilla central del ala, así como al flap y al alerón.
- Cabina.

La aeronave remolcadora Robin DR400-180R, matrícula EC-BTN, tuvo daños en el ala derecha, que afectaron fundamentalmente al flap y al alerón, en la hélice y posiblemente en el motor a consecuencia del impacto de las palas contra el ala derecha del velero.

Figura 1. Cortes producidos por la hélice en el plano del velero
