Fecha y hora	Sábado, 3 de julio de 2010; 13:50 h local¹
Lugar	Proximidades del aeródromo de Mutxamel (Alicante)

Matrícula	EC-DSM
Tipo y modelo	PIPER PA-28-161
Explotador	Privado

INFORME

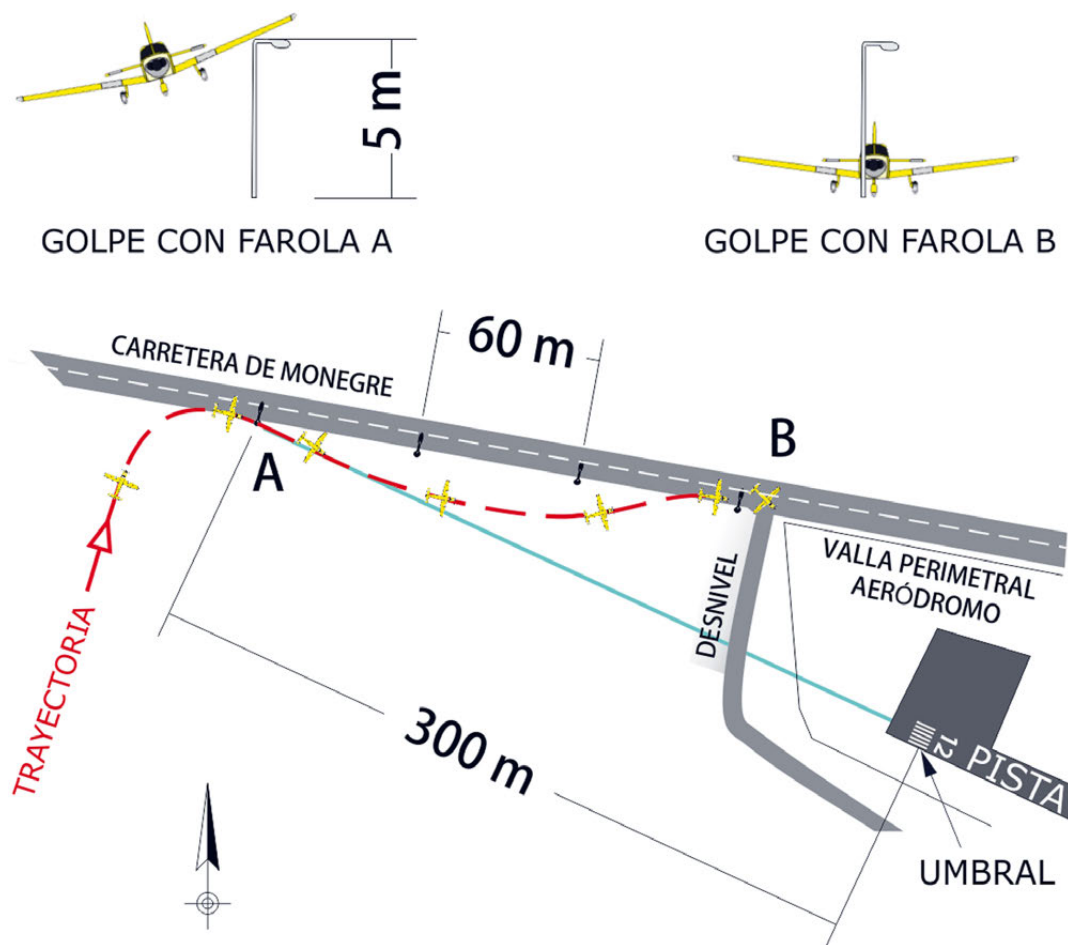
El sábado 3 de julio de 2010, la aeronave modelo PIPER PA-28-161 «Warrior» de matrícula EC-DSM, había despegado del aeródromo de Mutxamel (Alicante) a las 12:40 h para la realización de un vuelo local con el piloto y un pasajero a bordo. De vuelta al aeródromo, alrededor de las 13:40 h, cuando ya se encontraba en el tramo de aproximación final a la pista 12, la aeronave golpeó con la punta del plano izquierdo contra una farola del alumbrado público, lo que provocó la pérdida de control y altura de la aeronave (véase fig. 1).

Según las manifestaciones del piloto, tras el impacto con la farola estimó que la aeronave ya no podía llegar a la pista, y dado que conocía la existencia más adelante de un fuerte desnivel en el terreno, optó por intentar evitar chocar contra el mismo y aterrizar en la carretera que discurre anexa al vallado perimetral del aeródromo por su lado norte y que forma unos 30° con la pista, impactando entonces con otra farola y con dos señales de tráfico.

Figura 1. Esquema de la zona del accidente y desarrollo del mismo

El accidente tuvo lugar en las proximidades del aeródromo de Mutxamel, a 300 m del umbral de la pista 12, donde se cruza la prolongación del eje de ésta con la carretera del Monegre que discurre anexa al vallado perimetral del aeródromo por su lado norte y forma unos 30° con la pista. En este punto, las farolas del alumbrado público tienen 5 m de altura y están separadas entre sí 60 m. Más adelante, cerca ya de la valla perimetral del aeródromo, existe otra carretera perpendicular a la carretera del Monegre que lleva a los hangares y que presenta un fuerte desnivel sobre el terreno (véase fig. 1).

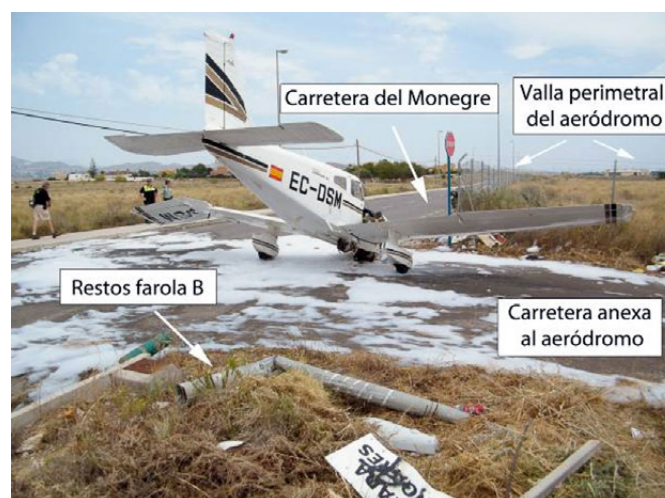
Los restos de la aeronave se encontraban en la intersección de la carretera del Monegre con la carretera que sale perpendicularmente hacia los hangares, a escasos metros de la valla perimetral del aeródromo (véase fig. 2).

Figura 1. Esquema de la zona del accidente y desarrollo del mismo

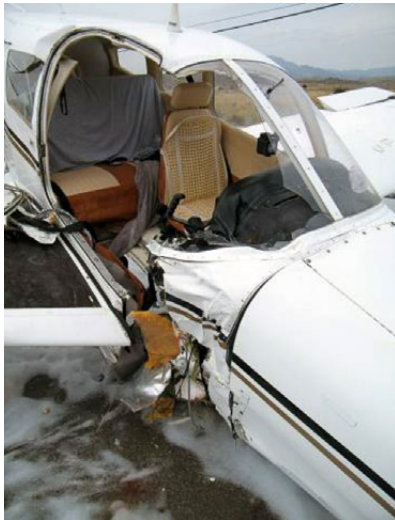
La aeronave presentaba gran cantidad de daños que afectaban a elementos principales de la misma (motor, hélice, pata de morro rota, cabina, tablero de instrumentos, rotura de revestimiento inferior del plano izquierdo, largueros de ala y fuselaje, flaps, golpes en el borde de ataque del estabilizador horizontal...). La parte derecha de la cabina se encontraba destrozada incluyendo tablero de mandos, suelo y puerta (véase fig. 3).

Figura 3. Estado de la cabina

Tal y como indicó el piloto y muestran los restos de aeronave y farola, ésta llegó a romperse e introducirse dentro de la aeronave por la parte inferior derecha del fuselaje, rompiendo primero el piso de cabina, levantando el soporte del asiento del copiloto y el propio asiento con el pasajero y, después, siguió, pegado a la pared lateral interna de cabina, hasta salir por la parte derecha del parabrisas, donde se detuvo.

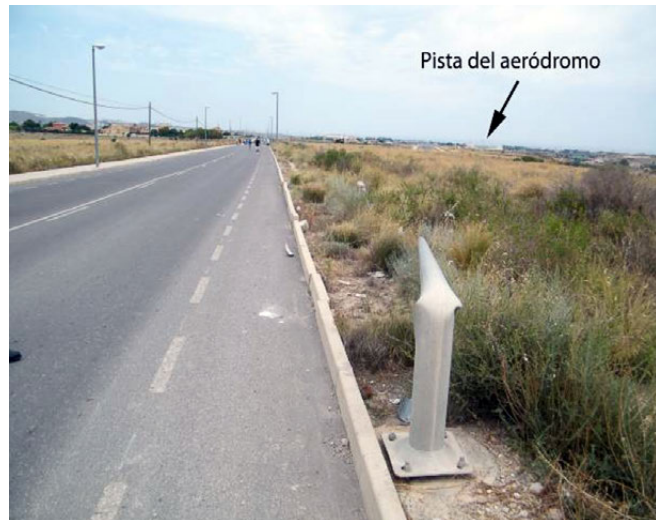
Figura 4. Estado final de la farola A

Se encontraron, además, a 300 m del umbral, una farola (A) rota y doblada a menos de 1 m de su base en la dirección y sentido de la trayectoria, (véase fig. 4); más adelante, una segunda farola desprendida de su base y doblada (B) y finalmente, más próximas al vallado del aeródromo, dos señales para el tráfico rodado de diferentes dimensiones también rotas.

intradós del plano izquierdo y golpes en el estabilizador horizontal del mismo lado, además de encontrarse la farola doblada por la zona de la tapa de su registro eléctrico (sección de menor rigidez a flexión), a menos de 1 m de altura sobre el suelo (véase fig. 3) en el sentido del vuelo de la aeronave. La aeronave fue perdiendo altura como consecuencia de los diferentes golpes contra la farola.
