**RESUMEN DE DATOS**

Fecha y hora	<b>15 de julio de 2010; 09:45 h local<sup>1</sup></b>
Lugar	<b>Finca El Pericón en Vejer de la Frontera (Cádiz)</b>

Matrícula	<b>EC-CUX</b>
Tipo y modelo	<b>PIPER PA-36-375 MSN 36-7560065</b>
Explotador	<b>Trabajos Aéreos Espejo, S.L.</b>

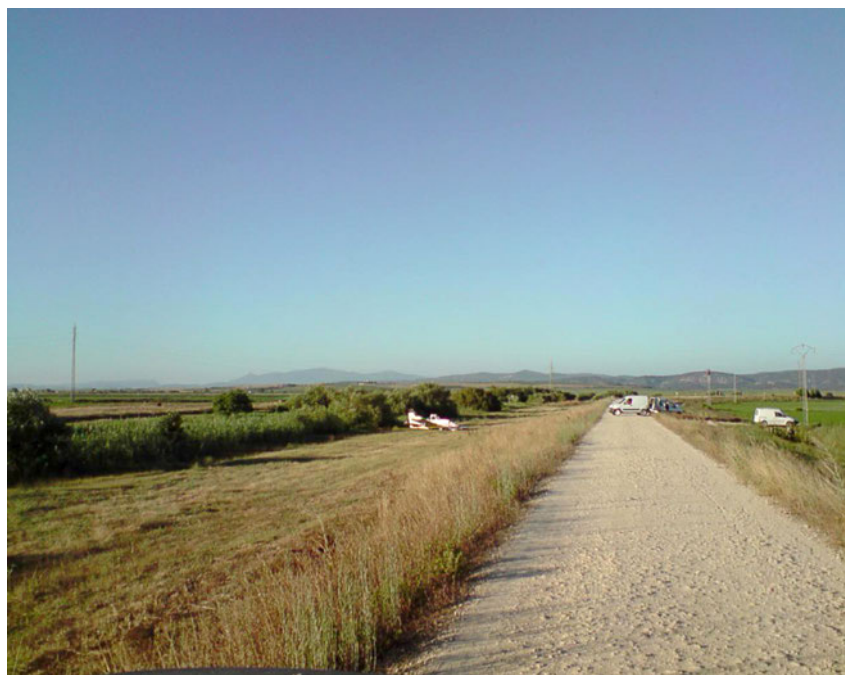
La aeronave perdió altura y chocó contra los 3 cables de una línea eléctrica en su trayectoria hacia la zona elegida para el aterrizaje. Este golpe varió la inclinación de su trayectoria final provocando que la aeronave impactase contra el talud lateral del camino que el piloto pretendía usar para la toma.

Figura 1. Vista general de la zona de aterrizaje de emergencia y de la posición final de la aeronave

Desde el primer impacto con el terreno hasta su posición final, la aeronave recorrió unos 40 m en una dirección que formaba ángulo de unos 60° con respecto del eje del camino.

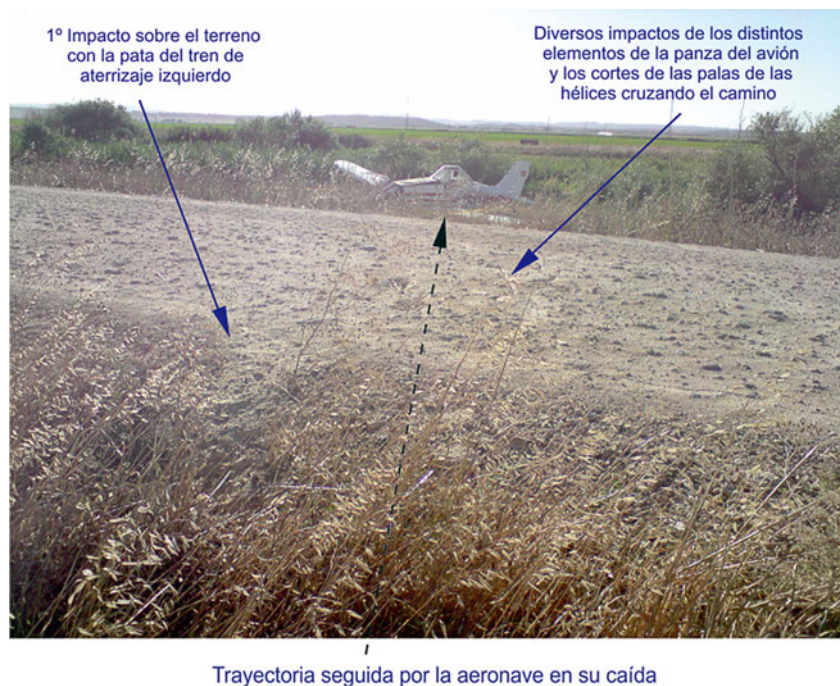
Se identificó un primer impacto contra al talud del camino y ya sobre éste, en la dirección de los restos principales, se identificaron marcas de las palas de la hélice que explican la deformación hacia atrás de sus extremos. Entre el primer impacto y los restos principales también se encontraron elementos del equipo de aplicaciones agrícolas.

Figura 2. Huellas de impacto y recorrido en tierra

Las huellas encontradas en el suelo muestran que el primer impacto contra el talud del camino se produjo en mayor grado con la pata izquierda, lo que probablemente produjo su rotura y desplazamiento.

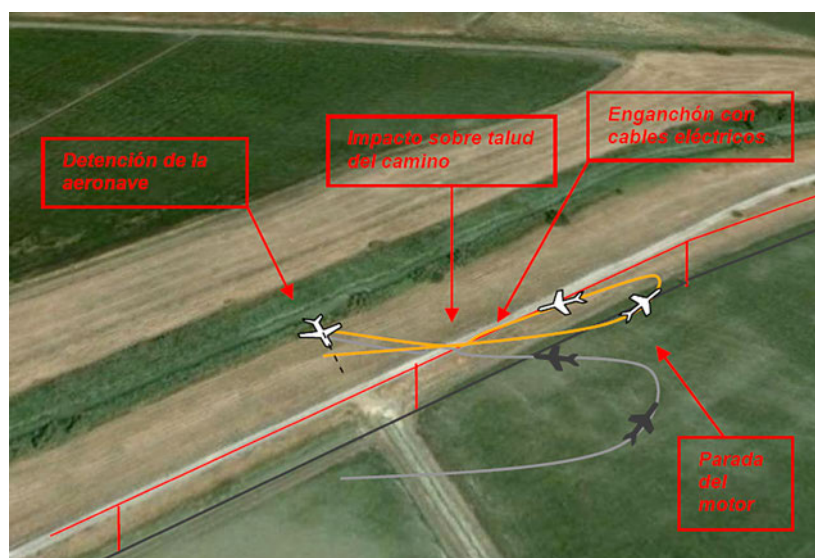
La figura 3 presenta esquemáticamente una reconstrucción de la trayectoria de la aeronave superpuesta sobre una fotografía del entorno. La zona elegida por el piloto, al sobrevenir la parada del motor, era la única zona cercana de terreno seco y suficientemente resistente en un entorno de arrozales. Por otra parte, la colisión con los hilos del tendido eléctrico era difícilmente evitable teniendo en cuenta la altura y la posición del avión con respecto al camino elegido para aterrizar.

Figura 3. Campo de aterrizaje y trayectoria de la aeronave

La posición de uno de los cables, la deformación de la torre soporte y el comportamiento de la aeronave tras esta colisión indican que al menos uno de los tres cables eléctricos no partió inicialmente y siguió enganchado a la pata izquierda, reduciendo la energía del avión durante la mayor parte de su corto recorrido en tierra, afectando por tanto a la longitud de éste y variando significativamente la orientación del avión antes de su rotura.
