Fecha y hora	<b>Miércoles, 21 de julio de 2010; 03:20 h local<sup>1</sup></b>
Lugar	<b>Término municipal de Villamartín (Cádiz)</b>

Matrícula	<b>EC-CSX</b>
Tipo y modelo	<b>PIPER PA-28-14</b>
Explotador	<b>Privado</b>

**INFORME**

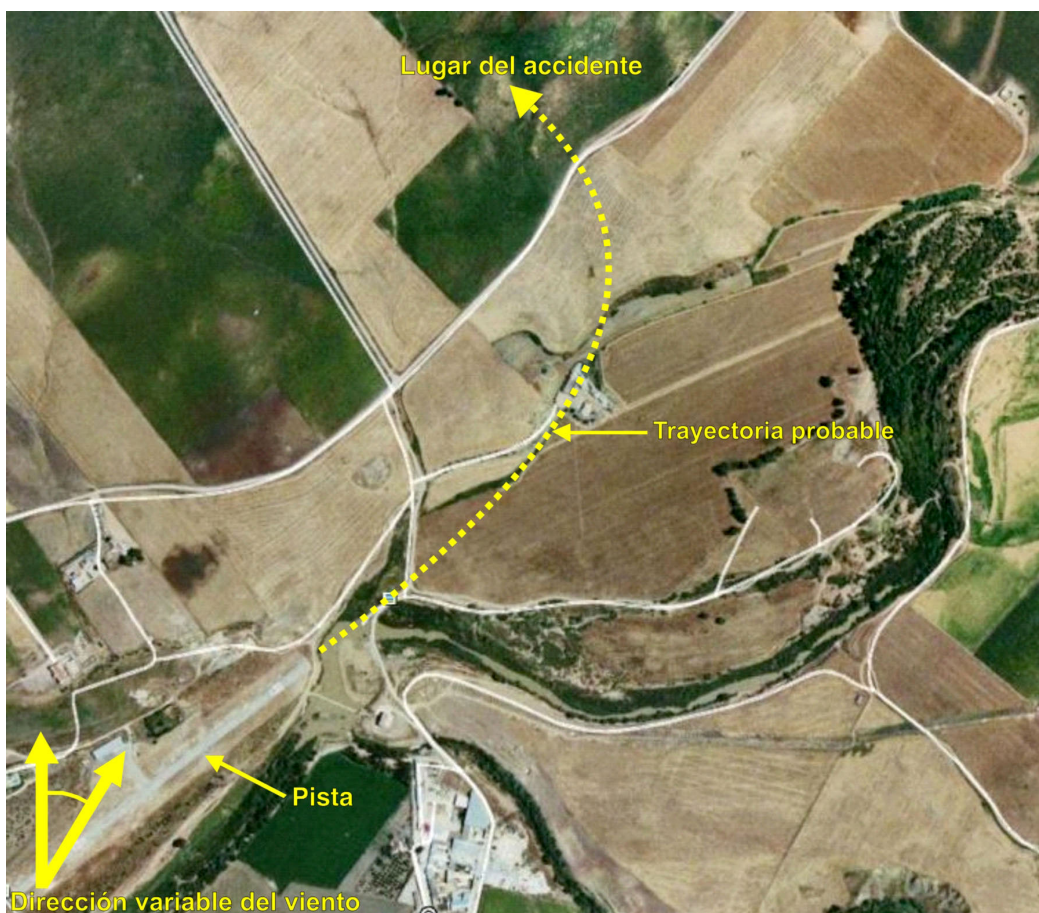
Figura 2. Trayectoria probable

Todo parece apuntar a que el avión despegó llevando una senda con poca pendiente, y es bastante probable que llegase a alcanzar una altitud mayor que la del lugar donde impactó y que posteriormente perdió cierta altura hasta colisionar contra el terreno.

A pesar del poco tiempo que había transcurrido desde que despegó hasta el momento del accidente, el impacto se produjo con el avión en vuelo controlado sin que se encontraran indicios de que el piloto realizara ninguna acción para evitar la colisión o al menos para minimizar sus consecuencias. Esto quiere decir que aunque ejercía el control aparente de la aeronave, porque mantenía el avión nivelado, en realidad no era capaz de asimilar que llevaba poca altura, ni que la pendiente de ascenso no era la adecuada.

El avión no dejó ningún tipo de huella de arrastre desde el punto del primer impacto hasta donde quedaron los restos principales, ni tampoco había ningún girasol afectado

entre los dos puntos anteriores. Tampoco había marcas de que el avión hubiera tocado con ninguna de sus otras partes. Por otra parte, la hélice resultó arrancada en el impacto. Tenía una de sus palas ligeramente retorcida, y la punta rota. Ambas circunstancias indican que el impacto contra el suelo tuvo que ser con elevada energía, es decir, con la hélice suministrando tracción. Todo ello confirmaría que impactó contra el terreno en vuelo directo y que el piloto no fue consciente del choque inminente previamente a que este se produjera, por lo que no actuó sobre los mandos para, de alguna manera, evitar el choque o mitigar sus consecuencias.

Se considera como causa más probable del accidente la desorientación espacial del piloto provocada por la imposibilidad de apreciar las referencias exteriores debido a las condiciones de falta de visibilidad del entorno al tratarse de un vuelo nocturno realizado bajo reglas VFR.
