RESUMEN DE DATOS

Fecha y hora	Miércoles, 28 de julio de 2010; 11:15 h
Lugar	Proximidades de Rafelbuñol (Valencia)

Matrícula	EC-DAB
Tipo y modelo	GRUMMAN AA-5A
Explotador	Alba Air

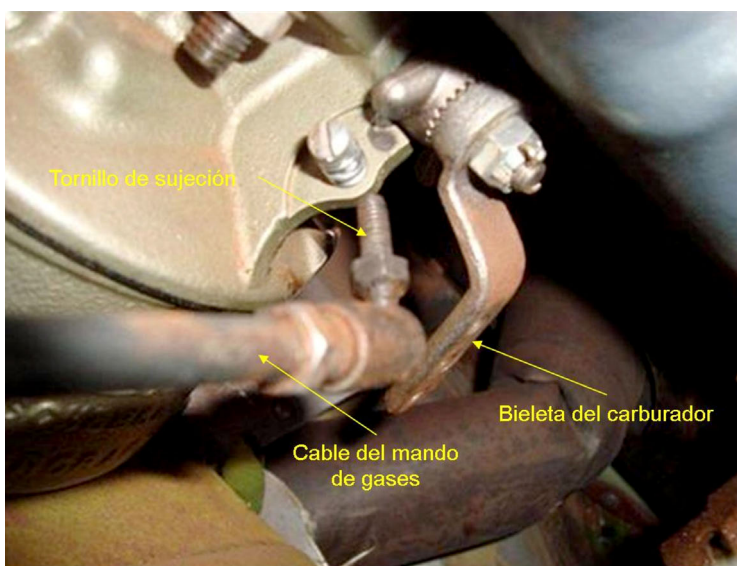
Se descapotó el motor para inspeccionar el estado de los teleflex de los mandos de gases y mezcla, encontrando que el mando de gases estaba suelto del carburador, debido a que se había perdido la tuerca del tornillo de sujeción.

Figura 1. Estado en que se encontró la conexión del cable de gases al carburador

Se examinó visualmente el tornillo, no observándose en el mismo ningún daño ni deformación. Sus hilos de rosca estaban limpios y exentos de daños.

Esta situación es plenamente consistente con el estado en que se encontró el cable del mando de gases, desconectado de la bieleta del carburador, lo que imposibilitaba que las acciones del piloto sobre la palanca de gases se transmitiesen al carburador, permaneciendo el régimen del motor inalterable.

A la vista de lo anterior cabe concluir que la única hipótesis compatible con las evidencias encontradas es que la tuerca no hubiera sido apretada correctamente. Bien porque el mecánico que realizó el montaje «apuntase» la tuerca, es decir, que la roscase solamente con la mano y que posteriormente olvidase apretarla, o bien a causa de que el par de apriete aplicado fuese inferior al requerido, hasta el punto de que los hilos de rosca del tornillo apenas alcanzasen el anillo de silicona de la tuerca.

La causa del accidente fue la pérdida de la tuerca del tornillo de fijación del cable de gases al carburador, como consecuencia probablemente de haberse instalado dicha tuerca sin aplicarle el par de apriete adecuado.

Como consecuencia de este accidente, la organización de mantenimiento ha considerado conveniente extender la aplicación de los procedimientos de doble

inspección a aquellas aeronaves cuyos manuales no lo exijan, de manera que todas las tareas que se realicen sobre sistemas críticos de estas aeronaves serán chequeadas de esta forma.

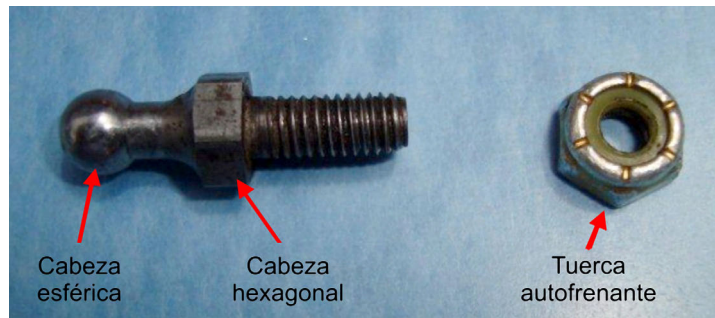
El manual de mantenimiento indica que el mando de gases va sujeto a una bieleta, que está montada en el carburador, mediante un tornillo de cabeza doble, siendo la parte interior de forma hexagonal para permitir sujetar el tornillo mientras se aprieta la tuerca, que es del tipo autofrenante, y la parte exterior de forma esférica, a la que se fija el terminal del cable del mando de gases (véase figura 2).

Figura 2. Tornillo de fijación del cable del mando de gases al carburador

La prueba practicada con una tuerca nueva apretada con el par adecuado ha puesto de manifiesto que el rozamiento que ejerce el terminal del cable de gases sobre la cabeza esférica del tornillo es insuficiente para evitar que éste gire cuando se gira la tuerca, imposibilitando por tanto que la tuerca pueda aflojarse si no se sujeta la cabeza del tornillo.
