RESUMEN DE DATOS

Fecha y hora	Sábado, 31 de julio de 2010; 13:15 h
Lugar	Campo de vuelo de ULM en Fuenterrobles (Valencia)

Matrícula	EC-XAQ
Tipo y modelo	FLY SYNTHESIS – TEXAN
Explotador	Privado

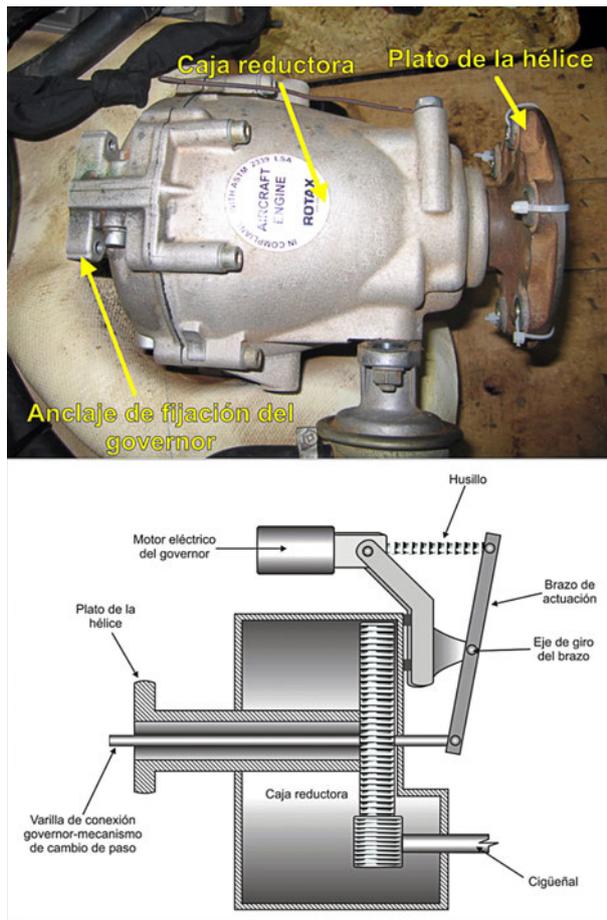
El regulador va fijado al motor en la parte trasera de la caja reductora (véase figura 1). Consta de un motor eléctrico que mueve un husillo, cuyo extremo está unido a un brazo de actuación. Dicho brazo gira alrededor de un eje situado en su mitad inferior,

Figura 1. Caja reductora. Fotografía (arriba) y esquema (abajo)

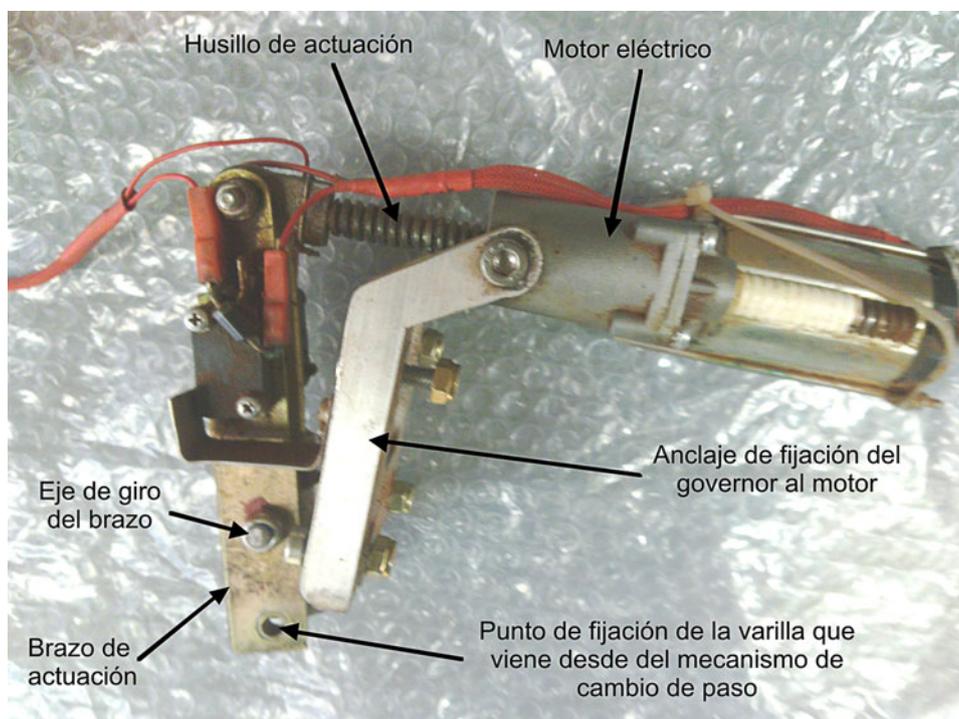
El regulador se encontró en las condiciones que muestra la figura 2, con el brazo al final de su recorrido en el sentido en el que empuja la varilla de conexión con el mecanismo

Figura 2. Gobernador de la hélice en el estado en que se encontró

de cambio de paso. De ello se deduce que en el momento en que se cortó el suministro eléctrico al regulador, las palas de la hélice se encontraban con máximo ángulo de paso.

En cuanto al estado del regulador de la hélice, su inspección visual no reveló la existencia de ninguna anomalía.
