**RESUMEN DE DATOS**

Matrícula	<b>EC-EJV</b>
Tipo y modelo	<b>PIPER PA-34-200T</b>
Explotador	<b>Aerotec</b>

**INFORME**

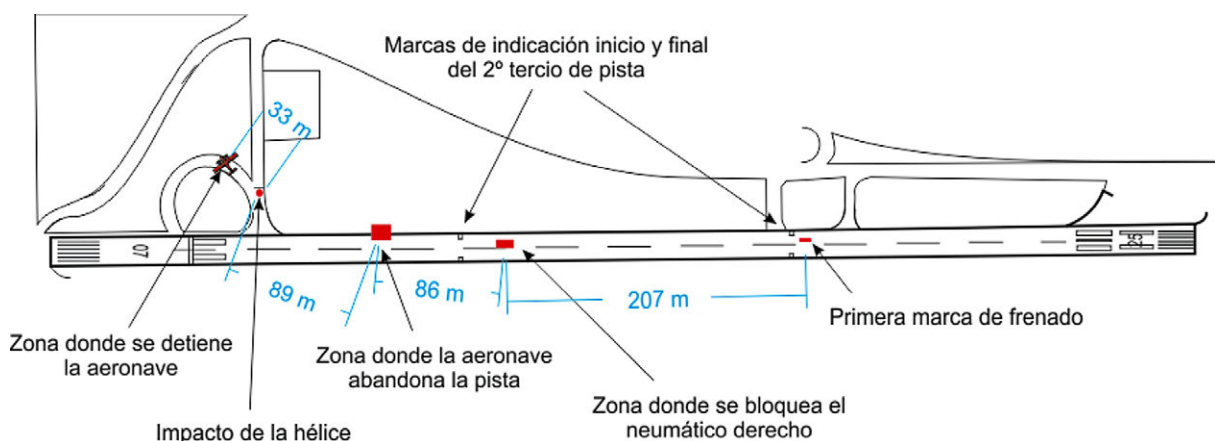
Al frenar únicamente con el tren principal derecho la aeronave se desvió del eje de la pista hasta que la rueda del tren derecho reventó y la aeronave se salió por el extremo derecho de la pista y comenzó a derrapar. La aeronave impactó con un desnivel que existía en la calle de rodaje B. En ese impacto se rompió el tren principal derecho y el

Figura 1. Trayectoria seguida por la aeronave

tren de morro e izquierdo se plegaron. La aeronave se arrastró por el asfalto hasta que se paró en una zona próxima a un circuito automovilístico que hay en el aeródromo.

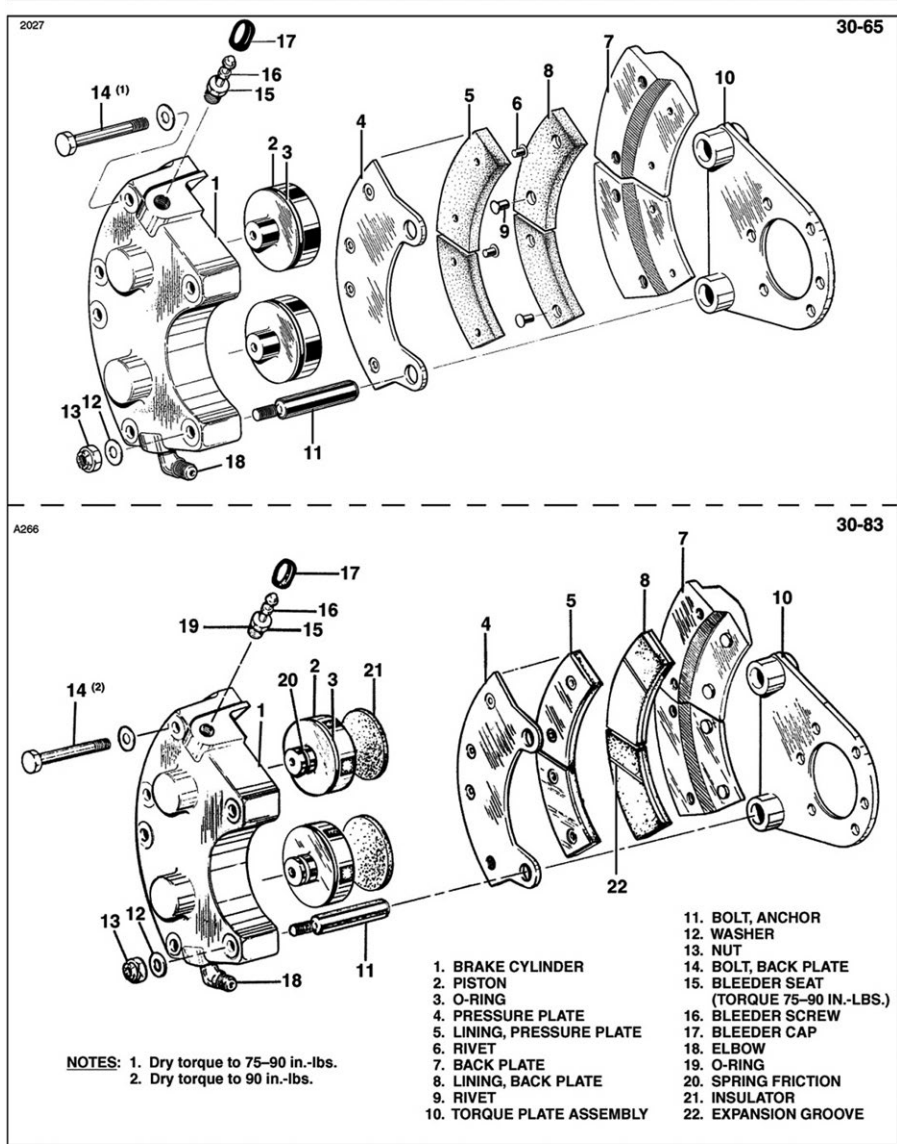
Figure 7-14. Wheel Brake Assembly

Figura 2. Conjuntos de frenos que pueden instalarse en la aeronave PA-34-200T

orgánicas (ítems 5 y 8 de la parte superior de la figura) o el 30-83 con pastillas de freno metálicas (ítems 5 y 8 de la parte inferior de la figura) que disponen de ranuras de expansión (ítem 22) y el disco aislante (ítem 21). El conjunto de freno 30-83 se caracteriza por tener, también, un aislante térmico entre el cuerpo de la pinza y la contra placa (pressure plate, ítem 4) y un disco de freno segmentado y más grueso que el del conjunto 30-65.

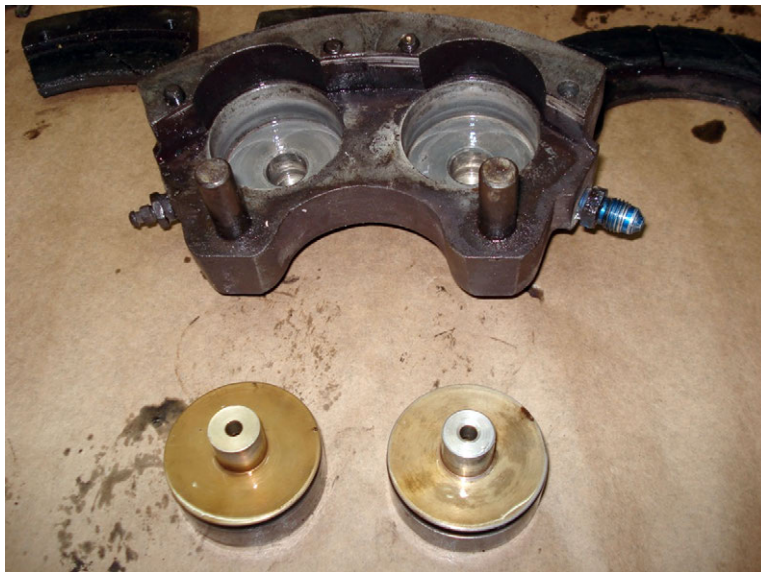
Figura 4. Cilindros y pistones del conjunto de freno izquierdo

Por último se realizó el desmontaje del paquete de freno izquierdo. El disco de freno y las pastillas no presentaban ningún deterioro y se encontraban en buen estado. También al inspeccionar los pistones y los cilindros se comprobó que su estado general era bueno.

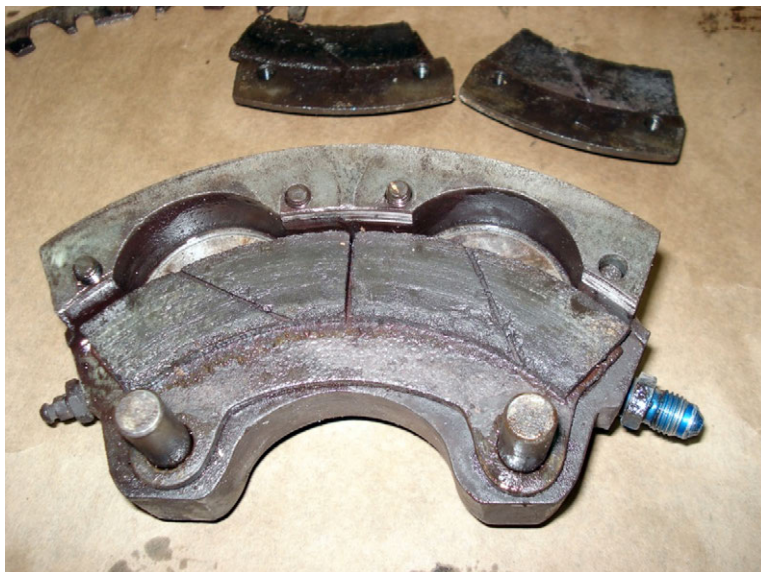
Figura 5. Pastillas de freno del conjunto de freno izquierdo instaladas en la aeronave

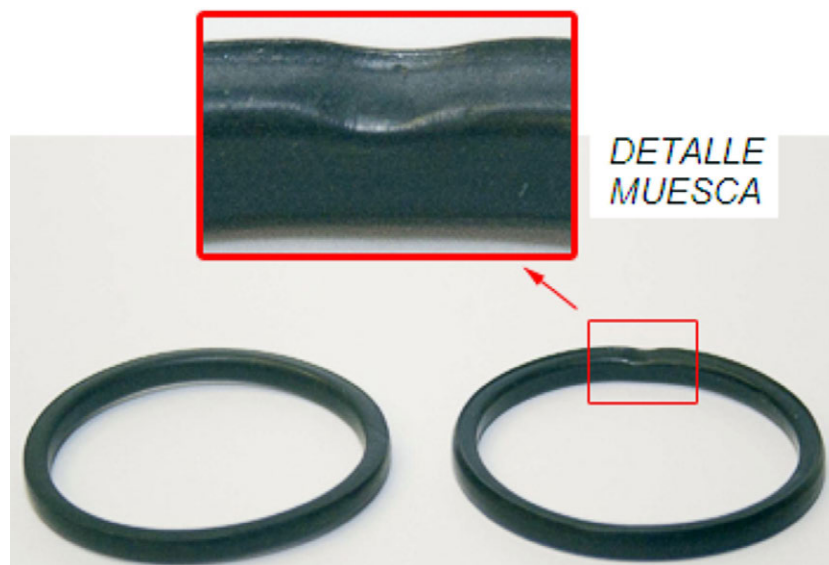
Al completar el desmontaje del conjunto se observó que la juntas tóricas de los pistones del conjunto del freno estaban deterioradas. En particular, la sección de las juntas, que debe ser circular, era cuadrada. Además una de las juntas presentaba una muesca.

Figura 6. Juntas tóricas instaladas en el conjunto del freno izquierdo de la aeronave accidentada

Las juntas instaladas son de elastómero y las deformaciones que presentan indican que estuvieron sometidas a una sobre temperatura lo que es coherente con la ausencia de protectores térmicos cuya misión era evitar que las juntas tóricas sobrepasen sus límites de temperatura para que el material no pierda sus características y siga garantizando la estanqueidad. Es muy probable que debido a que las juntas tóricas instaladas no correspondían con las que debían estar instaladas en la aeronave de acuerdo a los datos de diseño el deterioro de las mismas se acelerara con respecto a las averías anteriores donde probablemente ya se producía sobrecalentamiento aunque la junta fuera la correcta.

- La fuga se había producido por la falta de estanqueidad debido a las deformaciones de las juntas tóricas instaladas en los pistones.
- La deformación de las juntas se produjo porque estuvieron sometidas a temperaturas por encima de sus límites.

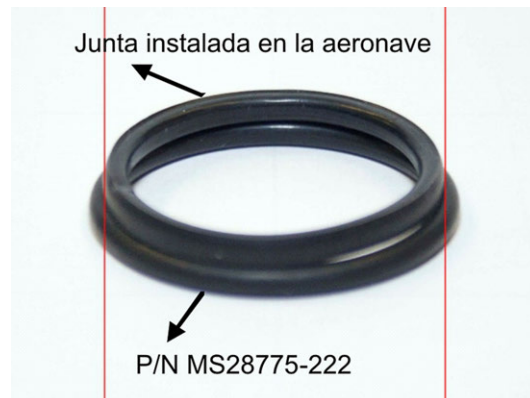
Para comprobar si las juntas instaladas eran del número de pieza que recogía la documentación de mantenimiento se compararon con las realmente definidas en el diseño. En la figura 7 se puede observar la diferencia de medidas entre ambas juntas.

Figura 7. Comparativa de junta instalada y junta de diseño con número de pieza MS28775-222

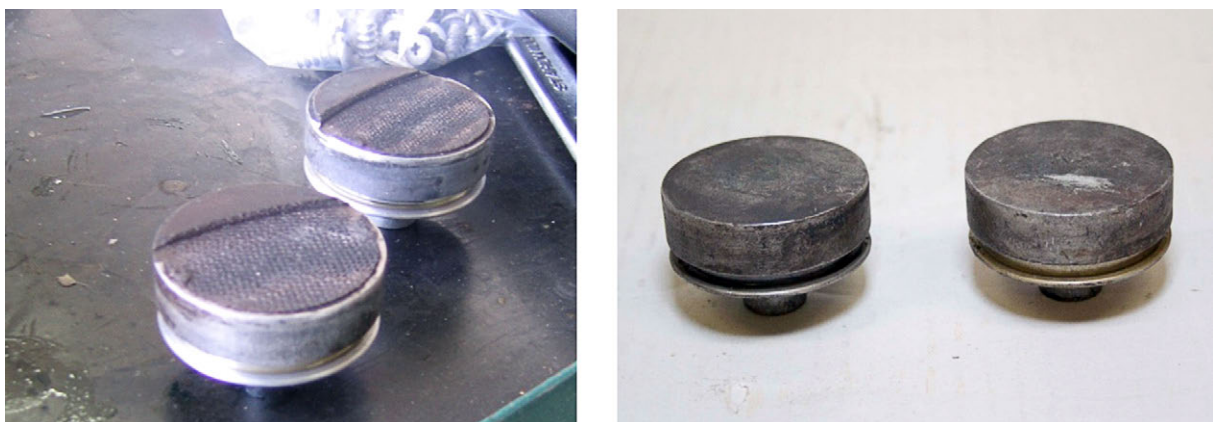
Por otro lado, los pistones eran del conjunto de freno 30-65, con número de pieza 757887 (52-15), según el catálogo de piezas ilustrado de la aeronave, ya que no disponían del disco aislante. Las pastillas de freno instaladas, por su parte, eran metálicas, número de pieza 066-06200, que correspondían con el conjunto de freno 30-83.

Figura 8. Pistones del conjunto de frenos 30-83 con aislante sobre su superficie (derecha) y pistones del conjunto 30-65 sin aislante instalados en el freno izquierdo de la aeronave (izquierda)

- La sobre temperatura se debió a la falta de aislante en los pistones del conjunto de frenos izquierdo.
- Se habían producido tres averías debido a pérdida de líquido hidráulico en el freno izquierdo en los 10 meses anteriores al accidente.

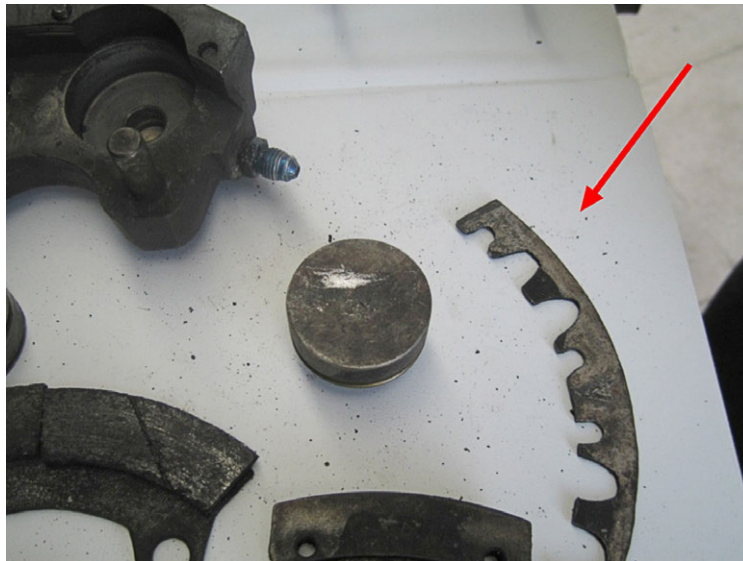
Tampoco se encontró el aislante térmico que debe separar el cuerpo de la pinza de la contra placa («pressure plate»). En su lugar se encontró una pieza metálica fabricada manualmente.

Figura 9. Pieza metálica que sustituye al aislante térmico (a la derecha)

El personal que realizó la reparación previa al accidente no realizó ninguna observación acerca de la ausencia del disco aislante en los pistones ni a la presencia de un separador de fabricación artesanal.
