RESUMEN DE DATOS

Matrícula	F-GYBH
Tipo y modelo	EUROCOPTER AS 350 B3
Explotador	Coyotair

Tipo de operación	Aviación general – Trabajos aéreos – Extinción de incendios
Fase del vuelo	Descarga de agua

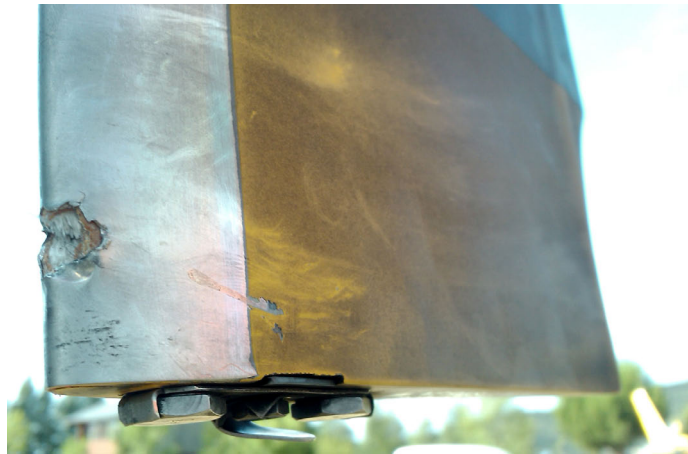
Figura 1. Daños en una de las palas

Tras tomar tierra, realizó la revisión posterior al vuelo, comprobando que las palas del rotor de cola presentaban daños, los testigos de punta de pala estaban doblados y el helibalde presentaba desgarros y síntomas de haber sido arrastrado.

El hecho de que los daños en las palas no se localizaran en la puntas indicaría que probablemente no golpeó contra el terreno, sino contra otro objeto que tal vez pudo ser la cadena del helibalde.

El helicóptero golpeó con las palas del rotor trasero contra algún objeto, que pudo ser la cadena del helibalde, durante la maniobra que realizó el piloto para alejarse de la ladera de la montaña tras una brusca e imprevista pérdida de altura.

Lo deseable hubiera sido realizar una maniobra que evitase el descenso de la cola. Esto se consigue elevando ligeramente el colectivo, y luego desplazando la palanca del cíclico suavemente hacia atrás. De esta manera el helicóptero hubiera elevado el morro pero sin bajar la cola.
