RESUMEN DE DATOS

Fecha y hora	Viernes, 26 de septiembre de 2010; 11:53 h local¹
Lugar	Aeropuerto de Melilla

Matrícula	EC-JXL
Tipo y modelo	CIRRUS SR22 GTS
Explotador	Privado

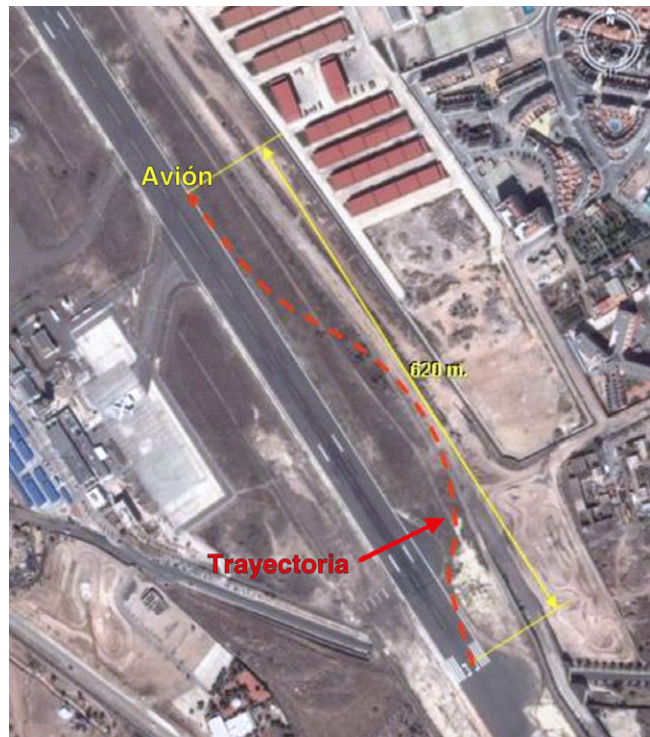
Figura 1. Croquis del incidente

Finalmente, el avión se precipitó contra el suelo y se salió por el margen derecho de la pista hasta detenerse sobre la línea de borde de pista del lado derecho, quedando a una distancia aproximada de 620 m del umbral de la pista 33.

En la figura 1 se puede ver un croquis con la trayectoria descrita por el avión.

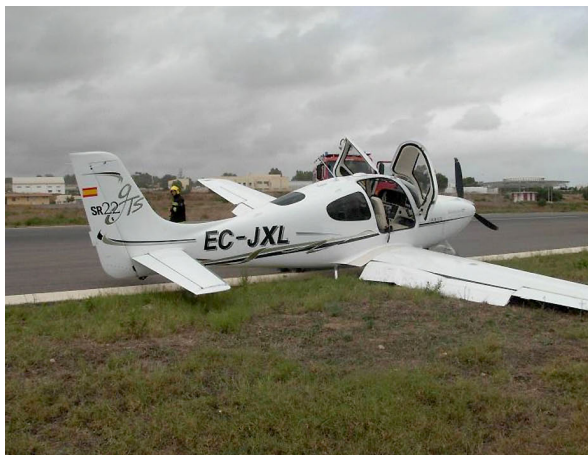
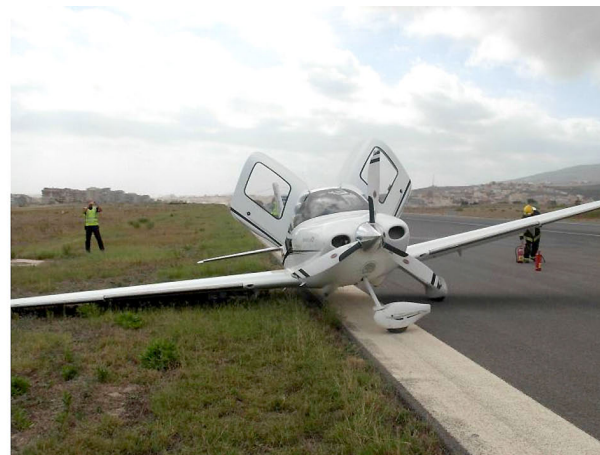
Figura 2. Daños producidos a la aeronave

La aeronave sufrió el colapso de la pata derecha del tren, y daños en la pata delantera, en la hélice y en el plano derecho que afectaron principalmente al flap como se puede ver en las imágenes de la figura 2.
