**RESUMEN DE DATOS**

Fecha y hora	<b>Jueves, 30 de septiembre de 2010; 09:00 h local</b>
Lugar	<b>Torredelcampo (Jaén)</b>

Matrícula	<b>EC-FDM</b>
Tipo y modelo	<b>PZL M18A Dromader</b>
Explotador	<b>Trabajos Aéreos Marismeños, S. A. (TAMSA)</b>

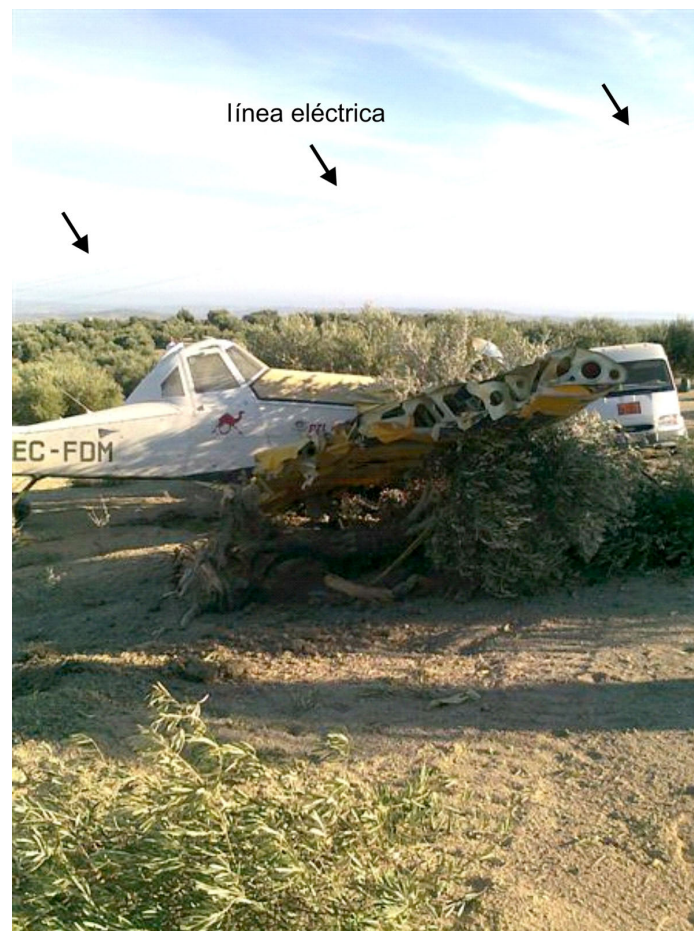
Figura 1. Posición final de la aeronave

y el piloto, cuando notó que los planos rozaban los árboles, preparó la aeronave para el aterrizaje cortando el motor. La aeronave recorrió aproximadamente 30 m en el suelo durante los cuales impactó con olivos que le produjeron daños importantes en los planos y tren de aterrizaje. La aeronave quedó detenida antes de llegar a la línea eléctrica. La altitud del terreno era de 760 m. El piloto resultó ileso.
