**RESUMEN DE DATOS**

Fecha y hora	<b>Martes, 12 de octubre de 2010; 12:17 h local<sup>1</sup></b>
Lugar	<b>Monte Alkurruntz, valle de Baztán (Navarra)</b>

Matrícula	<b>F-GJLM</b>
Tipo y modelo	<b>PIERRE ROBIN DR 400-180</b>
Explotador	<b>Privado</b>

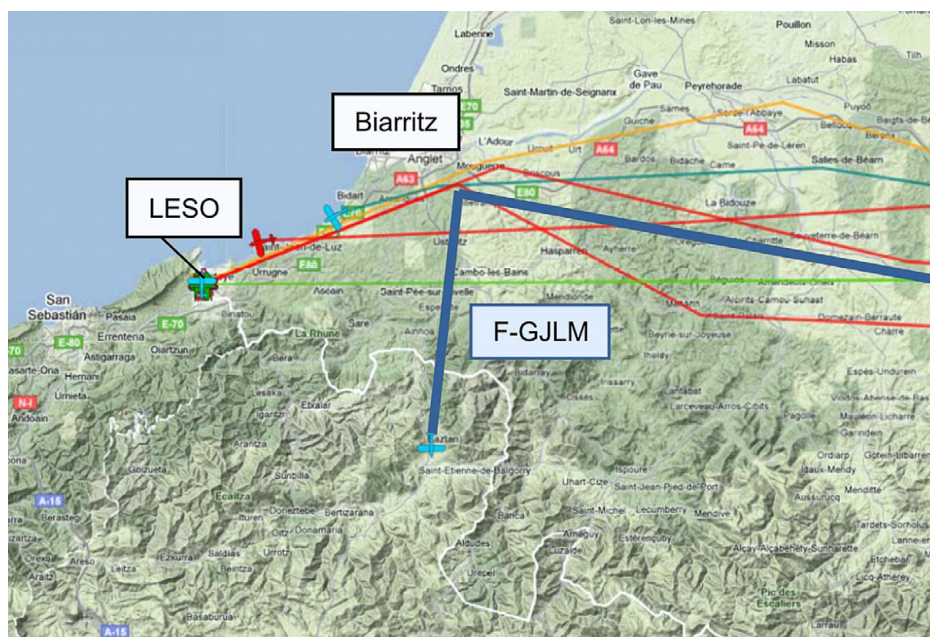
Figura 1. Seguimiento del rally: trayectorias de otras aeronaves del rally y de F-GJLM

la aeronave accidentada volaba hacia el VOR/DME de Biarritz en un rumbo prácticamente oeste hasta que a las 12:00 h, en lugar de continuar hacia San Sebastián en rumbo suroeste como el resto de las aeronaves, viró hacia el sur adentrándose en los Pirineos.

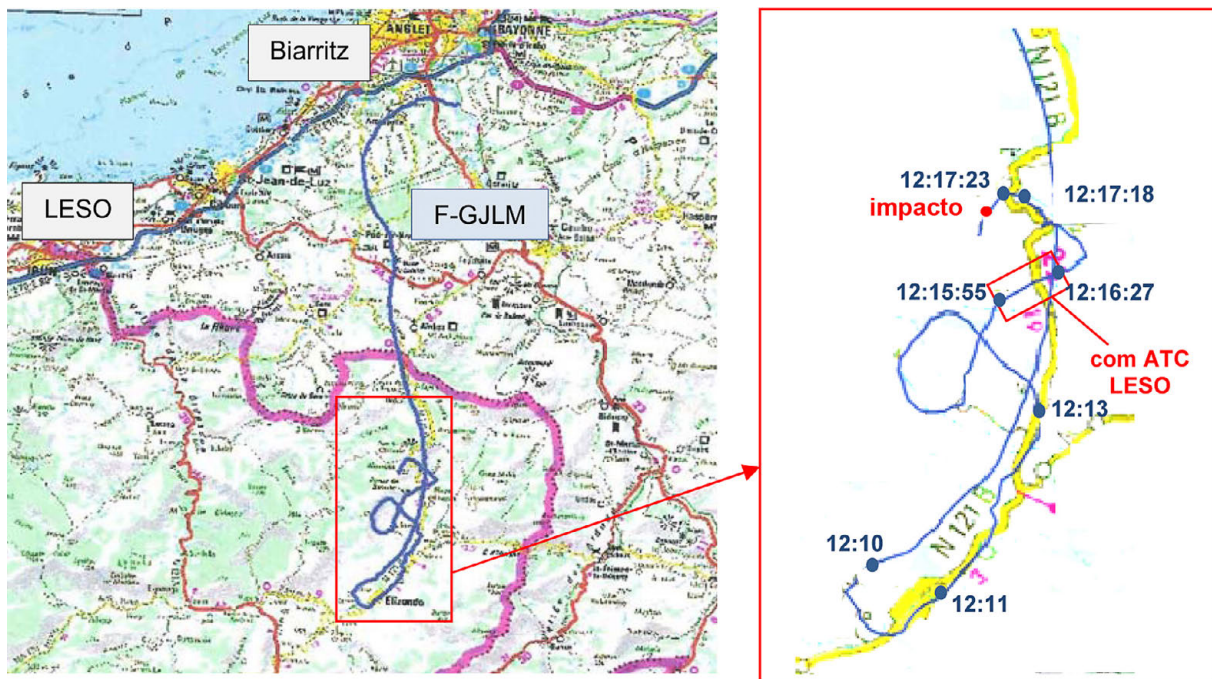
Figura 2. Trayectoria radar durante los últimos 17 minutos de vuelo

A las 12:00 h, llegando a Biarritz, la aeronave modificó su rumbo hacia el sur. Siguió la carretera N121B hasta la localidad de Elizondo que alcanzó a las 12:11 h. A partir de este momento, la aeronave inició el trayecto de vuelta en rumbo norte. Los dos minutos siguientes siguió la carretera N121B, luego inició un viraje completo, avanzó hacia el norte y por último, inició otro viraje durante el cual ocurrió el impacto.

12:00-12:10	Trayectoria en rumbo sur siguiendo la carretera N121B. Altitud de 2.200 ft.
12:10-12:11	Inicio de viraje para cambiar de rumbo sur a rumbo norte. Ascenso y descenso 2.200-2.700-1.700 ft.
12:11	Sobrevuelo de Elizondo a 1.700 ft.
12:11-12:13	Trayectoria en rumbo norte siguiendo la carretera N121B. Ascenso de 1.700 a 2.200 ft.
12:13-12:15:55	Viraje completo. Ascenso de 2.200 a 3.500 ft.
12:15:55-12:16:27	Trayecto hacia el noreste y descenso de 3.500 a 3.200 ft. 1.ª comunicación con TWR LESO: 3.500 ft y 100 kt. 2.ª comunicación con TWR LESO: 3.400 ft y 100 kt. 3.ª comunicación con TWR LESO: 3.300 ft y 120 kt.
12:16:27-12:17:18	Trayecto hacia el noroeste.
12:17:23	2.200 ft y 140 kt de velocidad.
12:17:23-12:17:28	Trayecto hacia el sur y descenso de 2.200 a 2.000 ft.
12:17:28	Última traza radar confirmada: altitud 2.000 ft y 140 kt.

Las últimas trazas radar son consistentes con la zona en que se encontraron los restos así como con la orientación de la aeronave en el impacto. Si bien la última traza radar de los servicios de control es de las 12:17:35 h, la posición está ligeramente al sur del monte Alkurruntz y la aeronave se encontró al noreste de este pico, por lo que es probable que sea un eco calculado por el sistema y se descarta como traza válida.

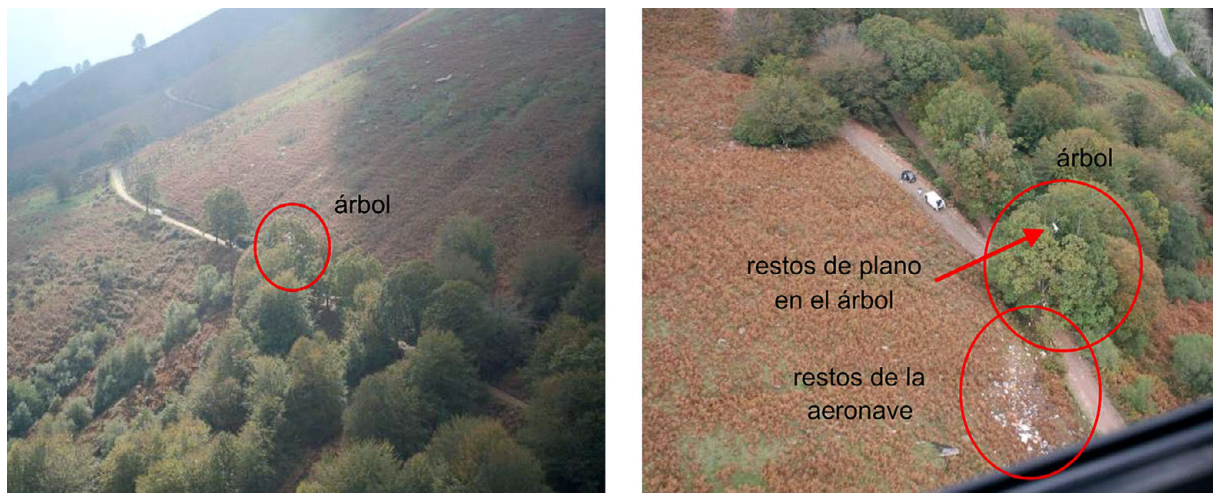
Figura 3. Vista aérea en el sentido del vuelo (izquierda) y distribución de los restos (derecha)

Los restos mostraban señales de un impacto frontal a gran velocidad. El primer choque de la aeronave se produjo contra un árbol (figura 3) en el que perdió los planos y a continuación contra la ladera del monte Alkurruntz. La aeronave, fabricada de madera y tela, se destrozó en partes de pequeñas dimensiones que se diseminaron por la ladera. La distancia entre el árbol y los restos más alejados era de 68 m. Los pasajeros y el piloto quedaron a una distancia entre 51 y 68 m, la hélice salió disparada a 47 m y el motor y el empenaje de cola quedaron a 27 m. La tela de uno de los planos quedó colgando del árbol y los restos del otro plano se encontraron en el suelo.

La forma en que estaban cortadas algunas de las ramas del árbol indica que fueron cortadas por la hélice. Otras ramas habían sido arrancadas, arrastradas y quedaron depositadas en el suelo.
