RESUMEN DE DATOS

Matrícula	EC-EJR
Tipo y modelo	PIPER PA-36 Brave 375
Explotador	Trabajos Aéreos Espejo, S.L.

INFORME

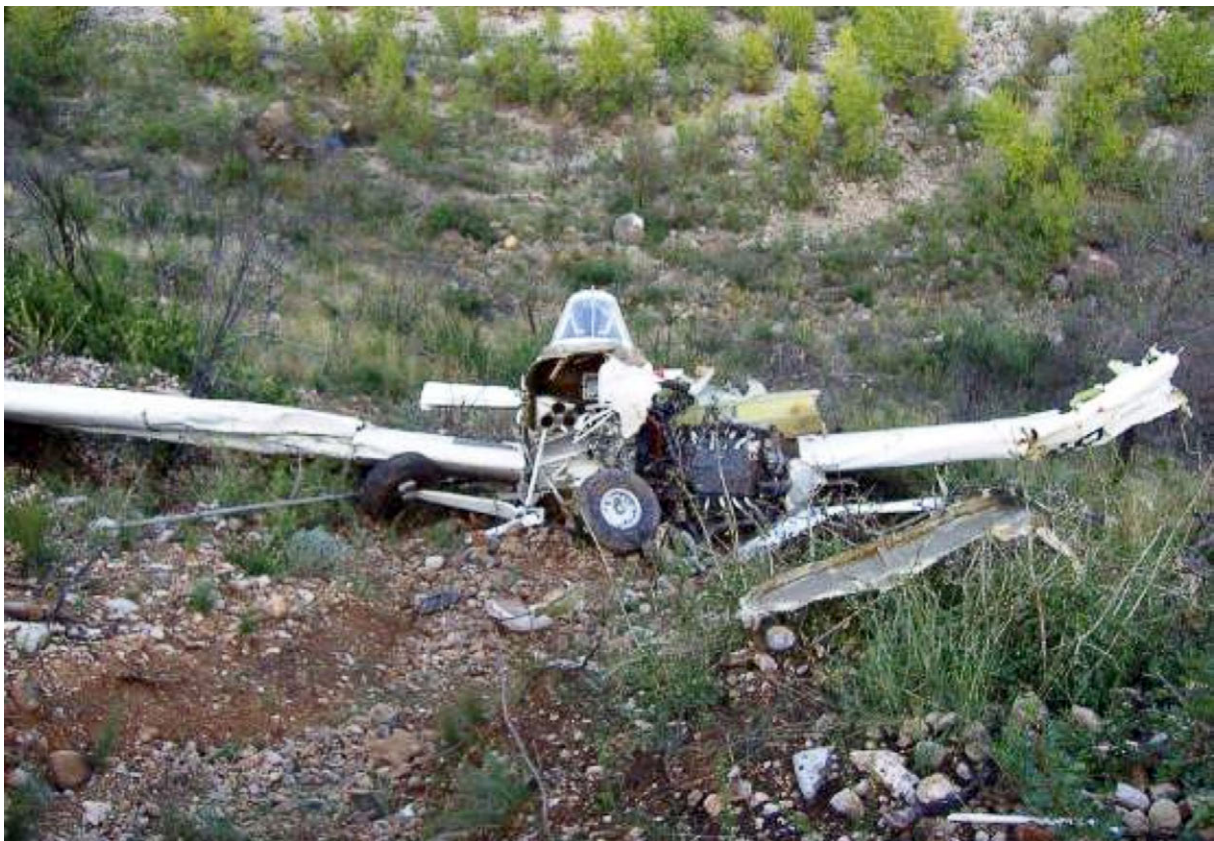
La aeronave resultó destruida, presentando daños importantes en el ala (principalmente en el plano izquierdo), en el fuselaje y en el cono de cola. El tren de aterrizaje se desprendió y tanto la bancada del motor como la hélice fueron arrancadas y desplazadas a la izquierda del avión (véase figura 2).

Figura 2. Fotografía de la aeronave en el lugar del accidente

Tanto el fuselaje como el conjunto de cola presentaban pocos daños, no así el ala que tenía importantes deformaciones.

El tren de aterrizaje principal colapsó y se desprendió, permaneciendo junto al resto de la aeronave.

El conjunto del motor resultó arrancado durante el impacto y quedó situado en sentido transversal respecto al eje longitudinal del avión y desplazado a la izquierda. La hélice permaneció unida al motor tras el impacto, y se desmontó para su traslado.

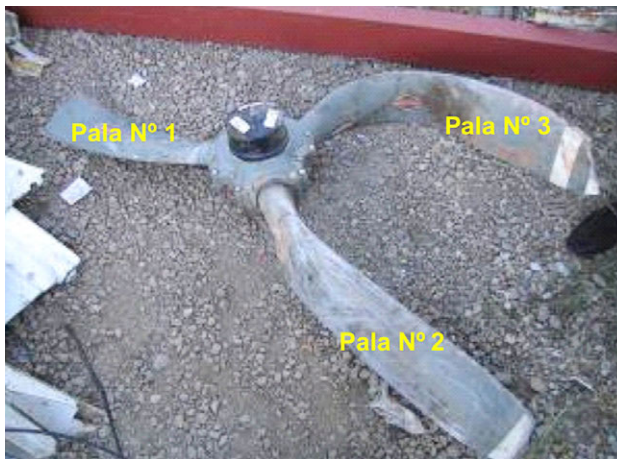
La hélice estaba compuesta por tres palas de aluminio. Una de ellas (N.º 1) estaba fracturada por la mitad, la siguiente según el sentido de giro del motor³ (N.º 2)

Figura 3. Fotografía de la hélice

hélice estaba deformada, pero no se apreciaban grietas ni roturas.

presentaba una deformación a torsión que se extendía desde la raíz hasta la punta, en la cual se podían apreciar dos impactos en el borde de ataque con pérdida de material. La tercera pala (N.º 3) estaba doblada hacia atrás y había perdido parte de su material en la punta. Esta pala quedó apoyada en el terreno sin llegarse a clavar.

Las palas N.º 2 y N.º 3 tenían múltiples arañazos en sentido longitudinal y también algunos en sentido transversal. La brida de unión entre el cigüeñal y la

Las palas de la hélice presentaban unas marcas en sentido longitudinal que seguramente fueron causadas en el arrastre por el terreno debido al desplazamiento del avión después del impacto. Aparte de dichas marcas, su estado general indicaba que el impacto de la hélice contra el terreno se realizó con el motor suministrando potencia. No obstante no resultó posible determinar cuánta potencia llevaba en el momento del contacto contra el terreno, teniendo en cuenta además, que ante un aterrizaje de emergencia lo lógico es una reducción de potencia por parte del piloto.
