RESUMEN DE DATOS

Fecha y hora	Lunes, 25 de octubre 2010; 10:00 h local
Lugar	Pozo de la Higuera. Lorca (Murcia)

Matrícula	EC-DXZ
Tipo y modelo	BELL HELICOPTER TEXTRON 206-BII
Explotador	Heliswiss Ibérica, S. A.

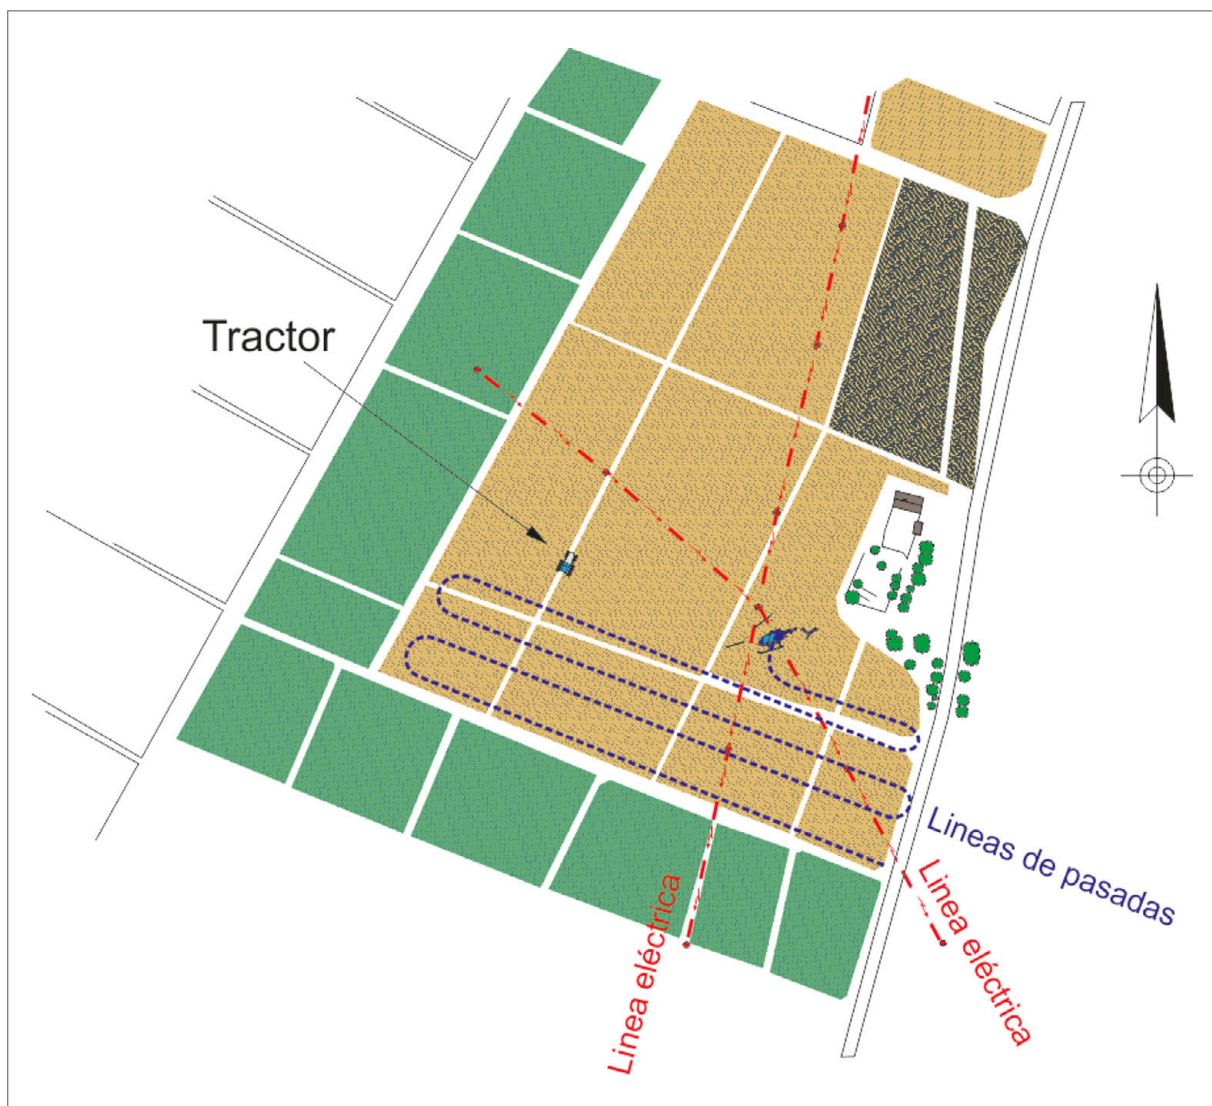
Figura 1. Esquema de los campos, líneas eléctricas y pasadas de vuelo del helicóptero

Después de 15 minutos de vuelo en la finca, e iniciada una pasada del este hacia el oeste, el piloto decidió cambiar la estrategia de trabajo debido a la interferencia que le producía uno de los postes y un tractor que aparcó en uno de los caminos de la finca. Para ello, inició un giro hacia la derecha y un ascenso para dirigirse a la zona de inicio de las nuevas pasadas, cuando vio delante de sí unos cables de línea eléctrica que intentó esquivar pasándolos por debajo. El mástil del rotor principal impactó contra el cable y el helicóptero se precipitó contra el suelo volcando sobre el costado derecho. El piloto paró el motor, cortó la energía eléctrica y abandono el helicóptero por el costado izquierdo sin sufrir lesiones.

El impacto del helicóptero contra los cables sucedió en el momento que el piloto decidía variar el plan de trabajo trazado en un principio, variando su rumbo y altura de vuelo mientras realizaba una de las pasadas de aspersión.
