RESUMEN DE DATOS

Fecha y hora	Miércoles, 3 de noviembre de 2010; 12:00 h local
Lugar	Aeropuerto de Madrid-Cuatro Vientos

Matrícula	EC-KTT
Tipo y modelo	PIPER PA-34-200 Seneca III
Explotador	Privado

Tipo de operación	Aviación general – Instrucción – Verificación
Fase del vuelo	Recorrido de despegue

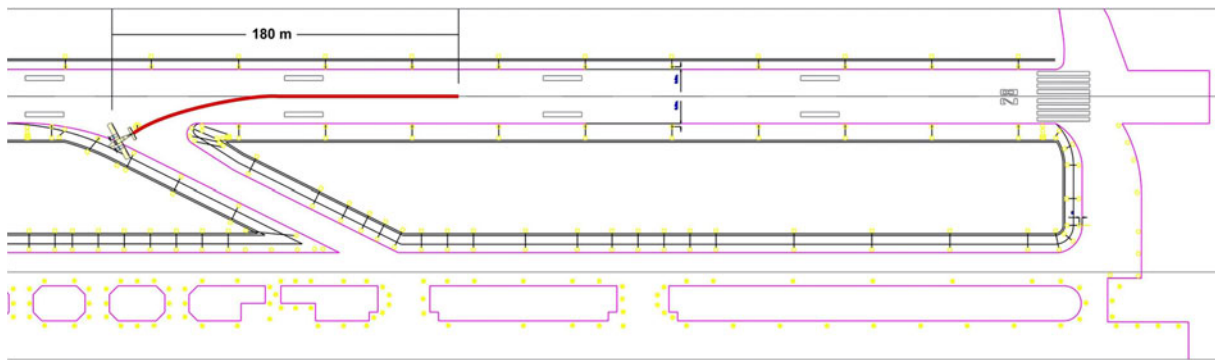
Figura 1. Recorrido del avión con la rueda plegada

Durante la carrera de despegue por la pista 28 se plegó la pata delantera del tren de aterrizaje, cuando habían recorrido un tercio de la longitud de la pista.

El avión, en su recorrido, dibujó una trayectoria curva desde la línea de eje de pista hasta la línea izquierda de borde de pista, con una longitud aproximada de 180 m.

Durante el recorrido fue arrastrando las compuertas de la pata delantera del tren, dejando dibujada una marca en el asfalto.

La aeronave quedó detenida junto a la línea de borde de pista del lado izquierdo, justo en la intersección de la pista con la salida E2. Su eje longitudinal estaba orientado a 265° respecto al norte magnético. De acuerdo con la información facilitada por la tripulación, el avión quedó apoyado en principio sobre las patas del tren principal, plegándose poco después la pata izquierda y quedando finalmente el plano del mismo lado apoyado en el suelo. Las tres palas de sus dos hélices habían golpeado contra el suelo y estaban deformadas hacia atrás.

La aeronave sufrió daños en las compuertas de la pata de morro, en el carenado delantero del fuselaje, en la punta del plano izquierdo y en ambas hélices.

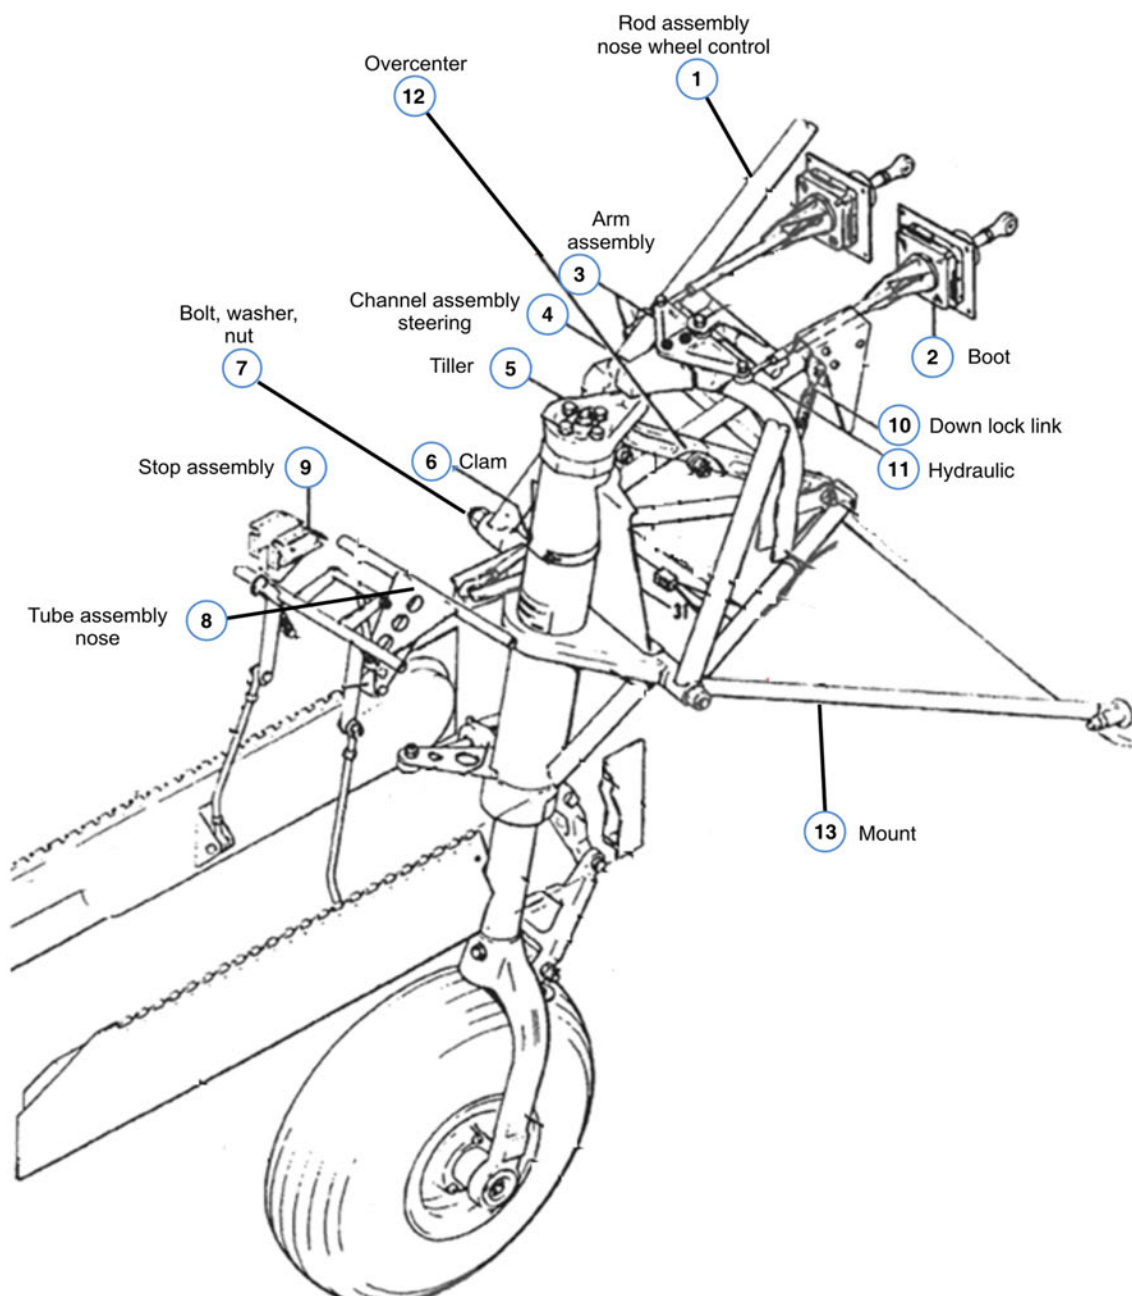
Figura 2. Esquema general de la pata delantera

La pata de morro (véase figura 2) está unida mediante dos tornillos (7 - «bolt») a una bancada (13 - «mount»), que está a su vez fijada a la estructura de la aeronave.

La extensión y retracción se efectúa mediante un actuador hidráulico (11 - «hydraulic actuator»), que hace que la pata pivote alrededor de los dos tornillos que la unen a la bancada.

A la parte superior de la pata va unido uno de los extremos del sobrecentro (12 - «overcenter»), estando su otro extremo fijado a la estructura de la aeronave.

El tensor (10 - «down lock link»), que conecta el sobrecentro con el actuador, está formado por tres partes principales. La parte superior dispone de un vástago que se rosca en el interior de la parte central cuya longitud se puede ajustar. La parte inferior se introduce en el elemento central, al que se fija mediante un pasador de diámetro inferior al de los taladros, lo que permite que haya cierta variación en su longitud. La acción de un muelle situado en la parte exterior contribuye a mantener el tensor en la posición extendida.

En el proceso de extensión del tren, el actuador empuja la pata haciendo que ésta gire hacia atrás, pivotando sobre los tornillos que la unen a la bancada. Este movimiento hace que el sobrecentro se vaya desplegando, hasta que queda en posición rectilínea. Finalmente la acción del tensor empujándolo hacia abajo es la que hace que sobrepase su centro y la pata se quede bloqueada.

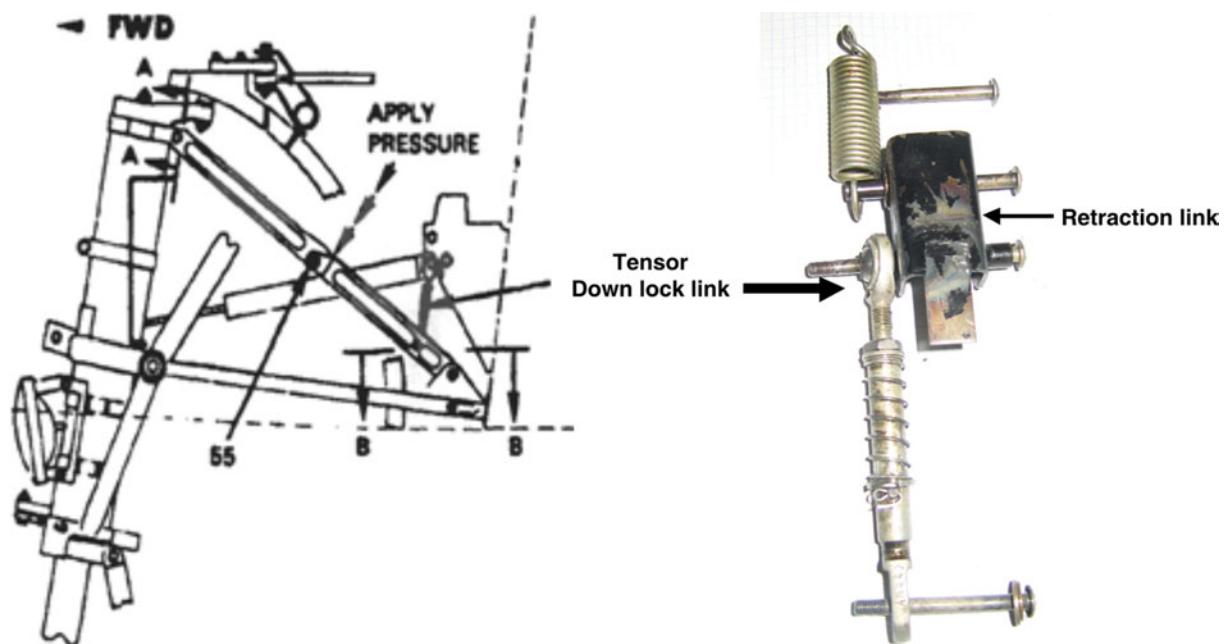
Figura 3. Esquema de la pata delantera y despiece del tensor

Se desmontó el conjunto que incluía al tensor («down lock link») que mantiene bloqueado el sobre centro de la rueda delantera, cuando esta está abajo. Ninguno de los tornillos que lo sujetaba presentaba deformaciones.

También se quitó el muelle que actúa sobre la pieza para permitir desbloquear el sobre centro cuando se acciona la palanca del tren hacia arriba. Dicho muelle no presentaba ningún defecto, y hacía su función con normalidad.

Este tensor tiene un pasador en su parte central que permite fijarla para que tenga una longitud determinada. Dicho pasador permitía un juego normal y no estaba deformado. El agujero pasante donde se alojaba no presentaba ninguna deformación apreciable a lo largo de su circunferencia (no estaba ovalizado), estando sus tolerancias dentro de las descritas en el manual de mantenimiento.

En este caso se comprobó que el tensor («down lock link»), que mantiene al sobrecentro en la posición de bloqueo, no estaba mal regulado ni presentaba ningún defecto con respecto a lo establecido en el Boletín de Servicio n.º 1123 A, por lo que todo parece indicar que si el sobrecentro no estaba bloqueado era porque el tren había iniciado un ciclo de plegado.

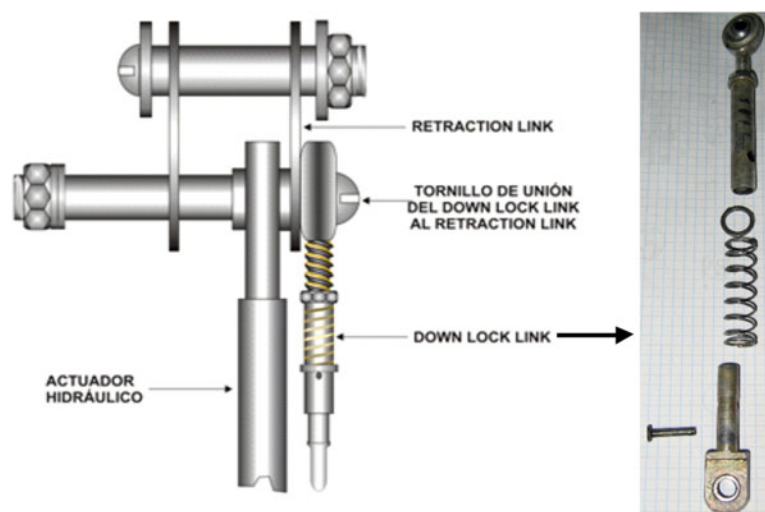
Figura 4. Esquema y despiece del tensor

Esto quiere decir que la pata solamente se mantiene bloqueada por la acción del sobrecentro, y gracias a la presión que sobre él realiza el tensor «down lock link».
